富山県農林水産総合技術センター 木材研究所研究報告

2009. 3. No. 1

富山県におけるスギ材利用の現状	中谷 浩、坂井正孝、 長谷川益夫、柴 和宏	1
平成19年(2007年)中越沖地震における木造住宅の被害調査	園田里見、中谷 浩、 長谷川益夫、柴 和宏、 秦 正徳	6
ロシアカラマツを用いた高耐久外装材の開発	長谷川益夫、中谷 浩、 島崎 鶴雄	18
15年経過した木製歩道橋の劣化調査事例	栗崎 宏、中谷 浩	29
木材液化技術による建築廃材の利用 (第1報) - C C A 処理廃材利用の検討 -	鈴木 聡、藤澤泰士、 中谷 浩、高橋理平	38

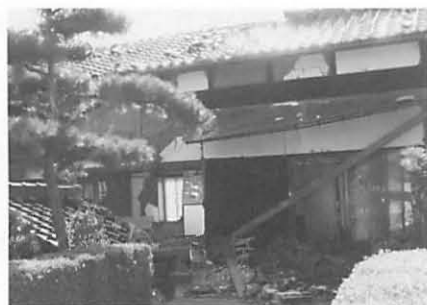
サイディング外装が多く、漆喰塗りの外装をあまり見受けなかったため、漆喰外壁の被害は能登半島地震⁴⁾に比べ目立たない。郊外の民家で漆喰外壁の被害がみられた（図2）。

図2 漆喰の剥落（刈羽村）

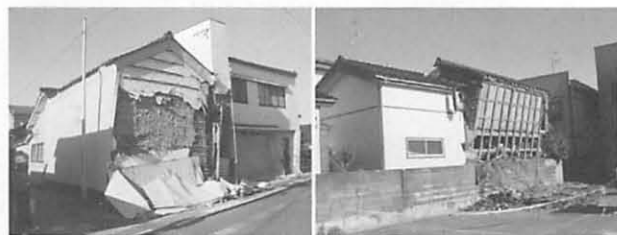
サイディング被覆により、土塗壁か否か判断し難い建物が多いが、外装や塗土が脱落すると内部が露出する。土塗壁は耐力要素なので、脱落した建物の残留変形は大きい（図3）。また、シロアリの食害痕や褐色腐朽が見つかることから、生物劣化による塗土の付着能力の低下が懸念される。

図3 振動や塀への衝突による塗土の脱落（柏崎市）

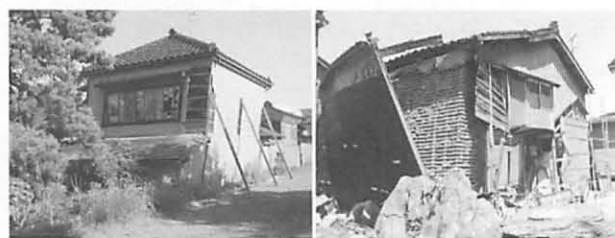
図4 土塗壁家屋の大きな残留変形（柏崎市）

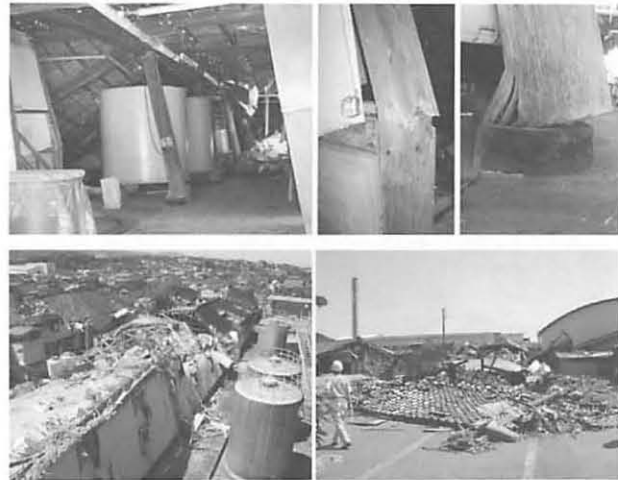
柏崎市内の由緒有る酒造会社の敷地内には、大正から昭和初期に建造された酒蔵などの土蔵造り建築が多く使われていた。建築史的にも貴重なこれらの建築の多くが倒壊・大破した（図7）。写真左下の大きな建物は昭和12年築の西蔵（長さ36間×巾10間の木造瓦葺の土蔵造り）で、震災後に鉄骨造で再興されている⁶⁾。

図7 酒造工場の伝統的な建築群の被害(柏崎市)

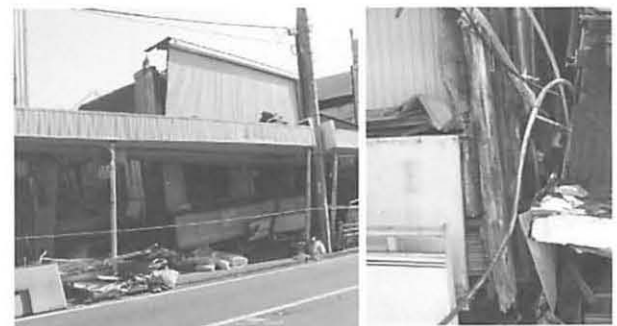
図9の店舗も図8の併用住宅と同様だが、分担できる耐力要素に乏しく、倒壊した。隣接する建物との間の通気が悪く、生物劣化が著しい。

図9 店舗の被害(柏崎市閻魔堂通り商店街)

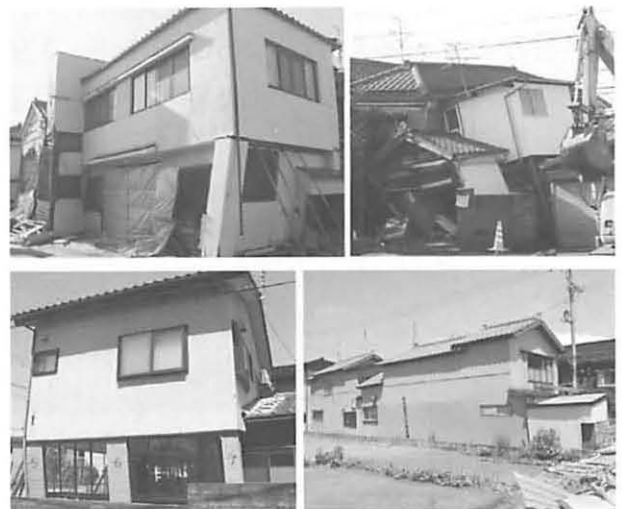
著しく不足するものに顕著な残留変形や倒壊がみられた。1階頂部の柱折れや接合部の損傷もみられる(図10)。

図10 開口過多や壁量不足の専用住宅の被害(柏崎市)

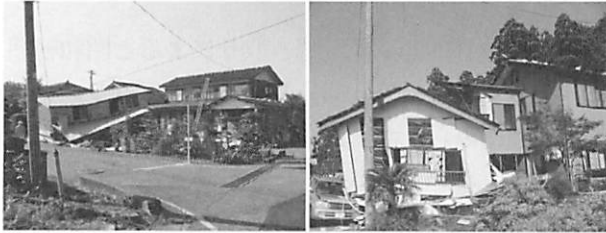
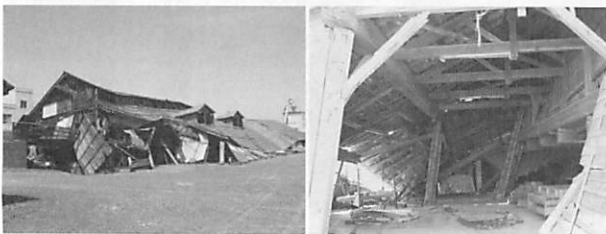
図12 木材加工場（柏崎市）

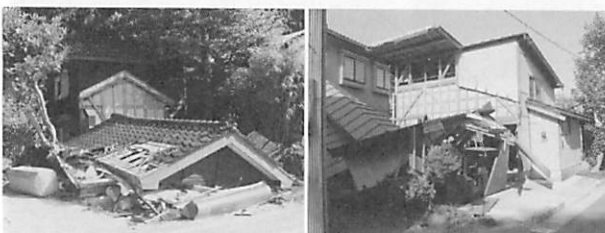
積雪時の利便性の為か、2階建て住宅に離れや車庫を下屋的に連結させた例が多く見られた。このような構造は、本体と下屋の高さが異なるため、固有周期が異なり、両者の境界で破断しやすくなる⁸⁾。下屋部分と本体の水平構面の一体化が必要だが、被害住宅ではこのような措置は見られなかった。さらに、下屋部分の開口部が多く、接合部も簡易なため、水平耐力はかなり小さいようであった。結果、下屋のみが倒壊している事例が刈羽村や西山町の郊外で散見された（図13）。

図13 下屋部分の倒壊（西山町、刈羽村）

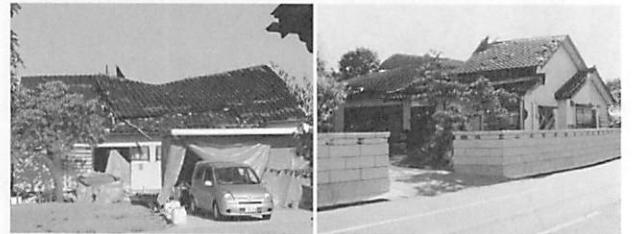
破壊原因は、小屋梁接合部の崩壊や小屋束の踏み外しにより、小屋組が部分的に損傷し、重い屋根面が陥没したものと推察される。

図14 小屋組みの崩壊（刈羽村）

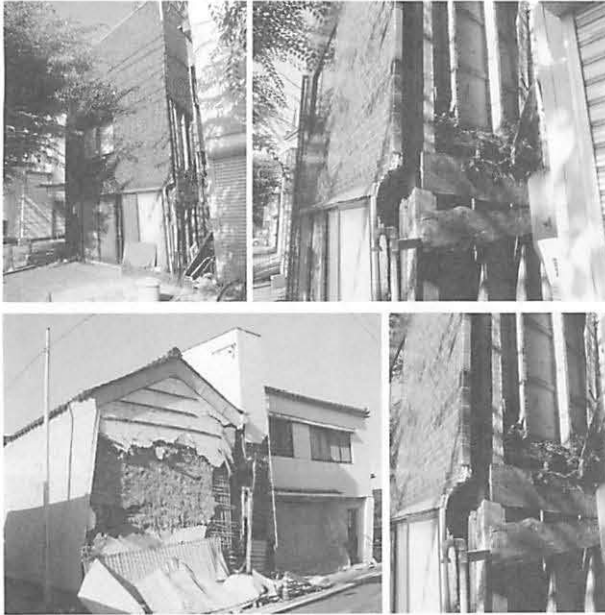
能登半島地震⁴⁾と同様に今回の調査でも、多くの被災住宅に褐色腐朽とシロアリの食害痕がみられた。雨水が浸入しやすい隅角部（図8、9、15）や柱脚（図16）に特に生物劣化被害が多い。町屋の店舗では間口の両脇の外装をタイル貼りなどに行っているが、劣化対策が不十分なため、雨水が滞留しやすく、顕著な生物劣化がしばしば観察された。

図15 店舗の隅角部の褐色腐朽とシロアリの食害痕（柏崎市）

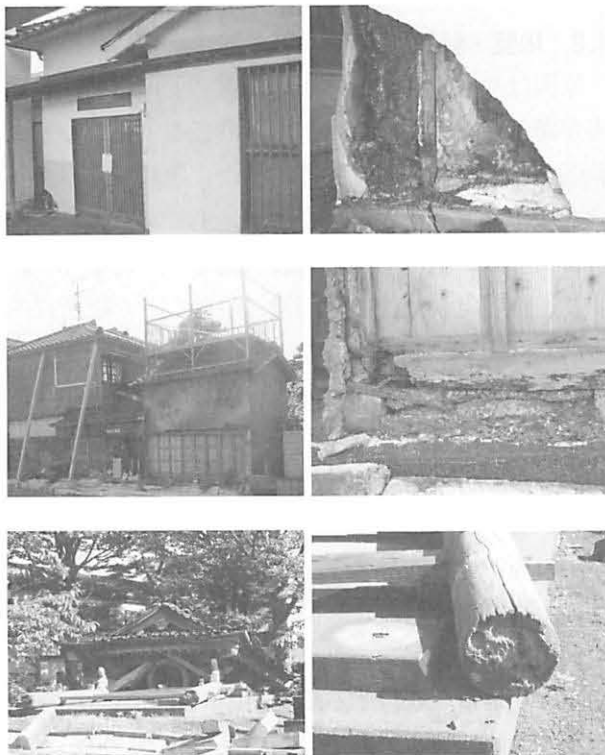
図16 隅角部柱脚の腐朽・蟻害痕（柏崎市）

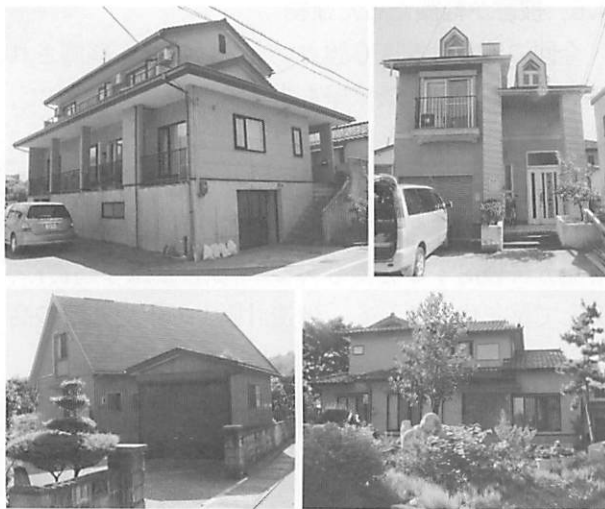
図17は被害軽微もしくは無被害の戸建住宅で、築年代が新しい。図18は外観上、被害がありそうな建物であったが、内部に構造的な補強がなされており、被害軽微であった店舗である。図19は前出の酒造会社の工場敷地内の建物で、他の建物と同様に木骨に土塗り壁をした土蔵造りである。築年代は古いが、内部のトラスや頬杖などの耐力要素が多く、躯体に緊結されていると思われる屋内の大型機械装置も耐力に寄与したようである。土壁の一部に亀裂や剥落などがみられたが、同敷地内の他の建物に比べ、被害が著しく小さい。

図17 無被害・被害軽微な新しい住宅（柏崎市、刈羽村）

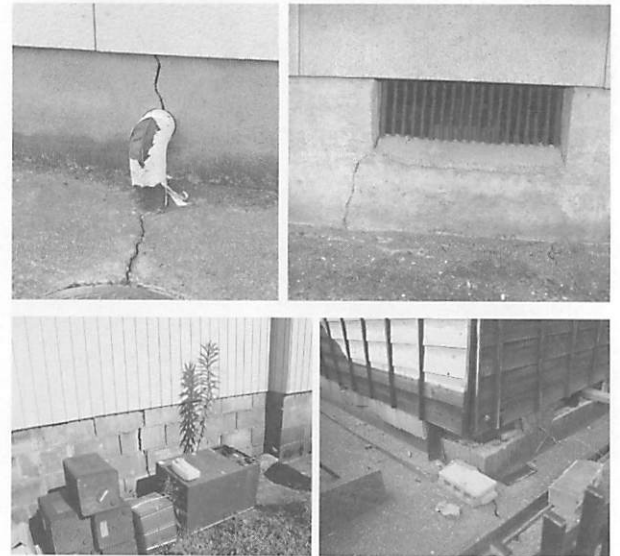
図21に示すように、基礎被害の多くは、地盤亀裂からの伸展による基礎の亀裂であったが、ブロック基礎や無筋石造基礎などの簡易な基礎は概して被害が顕著で、ブロック基礎が脱落し、上屋の支持ができなくなるものも見受けられた。

図21 基礎の被害（柏崎市、刈羽村）

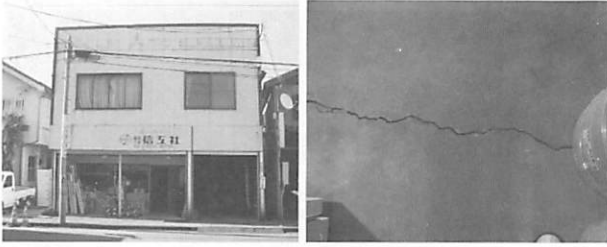
図22 屋内土間に現われた地盤被害（柏崎市）

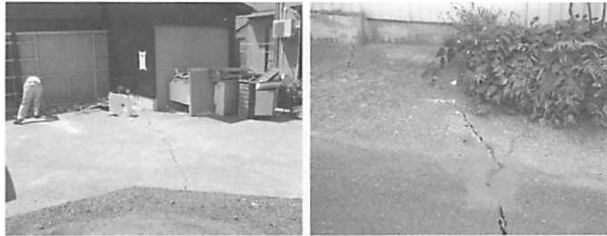
図23 宅地に現われた亀裂や噴砂痕（柏崎市）

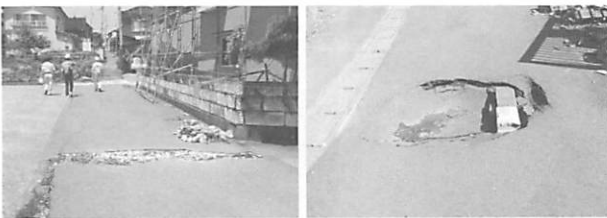
図24 住宅地の道路の亀裂、陥没（柏崎市）

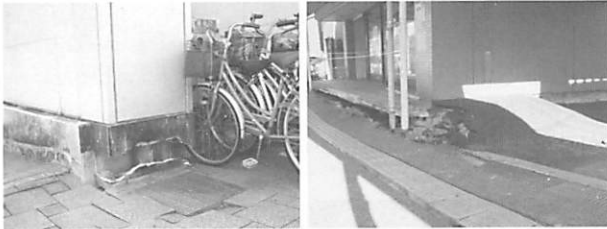
図25 商業ビルの基礎・地盤被害（柏崎市）

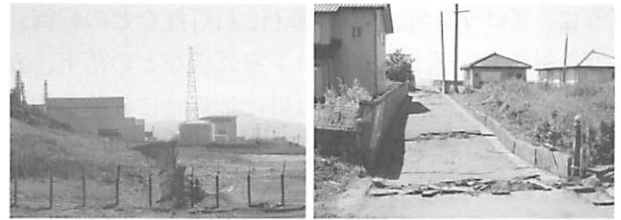
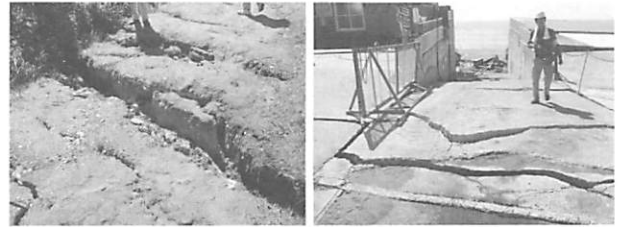
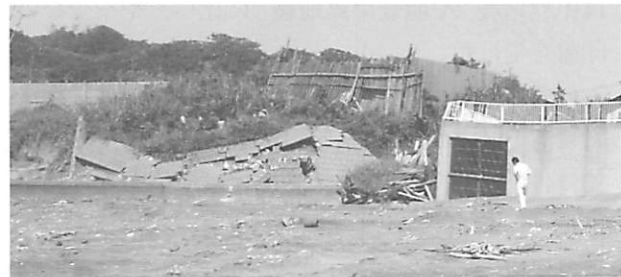
図28 アスファルト道の亀裂、砂地の亀裂、擁壁の崩壊、コンクリート構造物の沈下による曲げ破壊など（柏崎刈羽原発北辺の海岸）

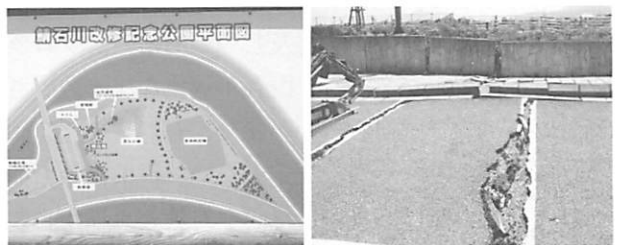
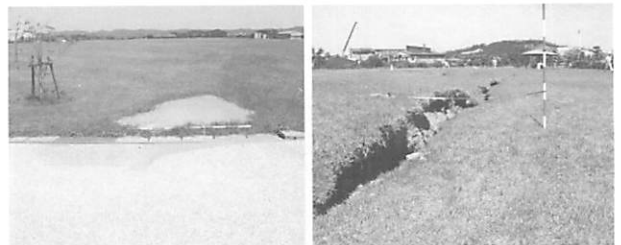
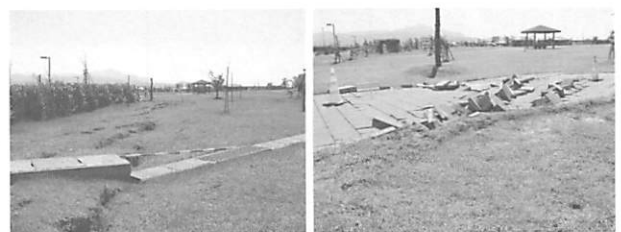
図29 鯖石川改修記念公園の著しい地盤被害

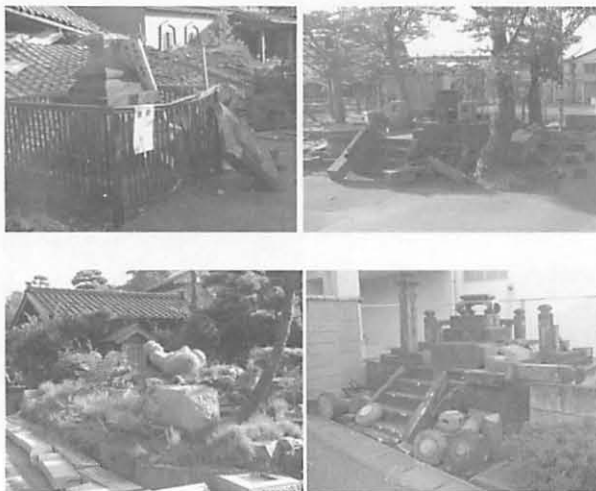
一方、石造の塀、石灯笼の転倒は多くみられた。特に寺社内の石造構造物は転倒が著しかった(図30)。被害の著しい石造構造物には配筋がみられず、モルタルなどで接着した痕がみられたものもあるが、重量が極めて大きく、モルタル接着程度では転倒力には耐えられない(図33)。

図30 石造物の転倒被害(柏崎市、刈羽村)

以上のような部材の落下・転倒は、人的被害を生むほか、路上の障害物となり、消火や救助・支援活動の妨げとなる。瓦については業界団体が耐震工法を研究開発し、全国的に普及しつつある¹¹⁾。ブロック塀は配筋規定があるが、既存不適格なまま放置されている例は全国に数多い。また、石灯笼や記念碑などには統一された安全規定がない。従前から指摘されてきた点ではあるが、早急な対策と点検が必要である。

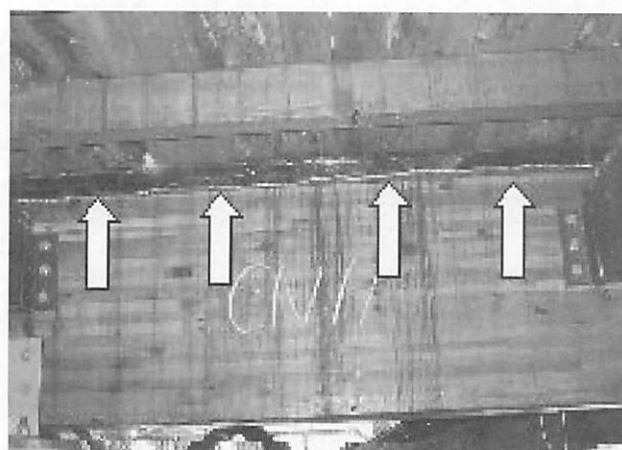
桁の上部腐朽は、上端から2～3層のラミナ（5～10cm）に帯状に広がっていた。床版の荷重によって圧壊したラミナも見られたが、接着層を境界にして腐朽は直線的に停止し、下部のラミナは健全であった。桁は床版からの雨水により腐朽したと考えられるが、側面の雨水の跡と腐朽発生箇所の間に関連が見られないことから（写真3）、床版と桁の接触面から侵入した雨水が関与していると考えられる。侵入した雨水は、桁上面に浸透して上層ラミナ内で腐朽範囲を拡大していったが、接着層は透水性が低いため、そこで腐朽進行が大きく減速したと考えられる。

写真3 桁の上部腐朽

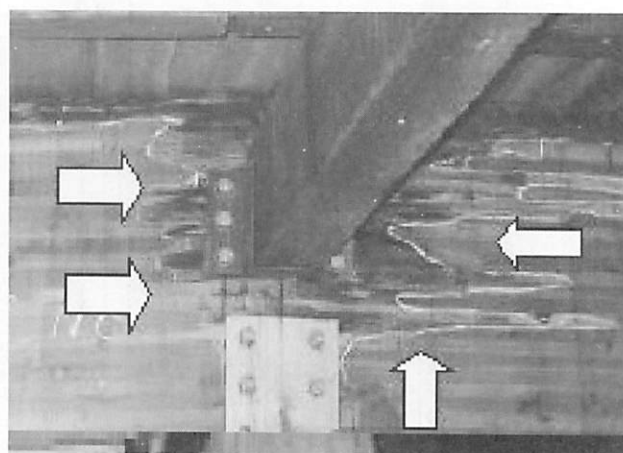
写真4 桁の下部腐朽

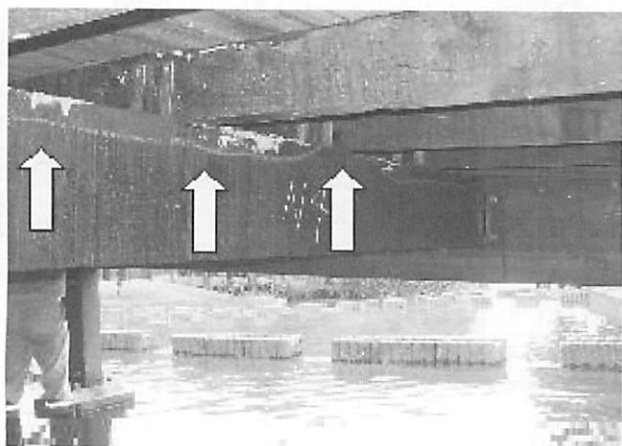
梁材の上部腐朽は、上端から5cm程度で桁と同程度であるが、製材を用いているため腐朽範囲の形は不規則で必ずしも連続しておらず、健全部との境界

写真5 梁の上部腐朽

もやや不明瞭であった(写真5)。雨水は床版から根太を伝って、根太と梁の接触面へ侵入したと考えられる。

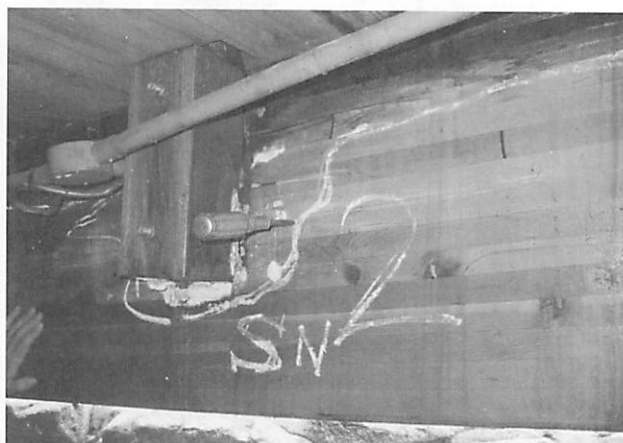
写真6 桁材の欄干取り付け部の腐朽

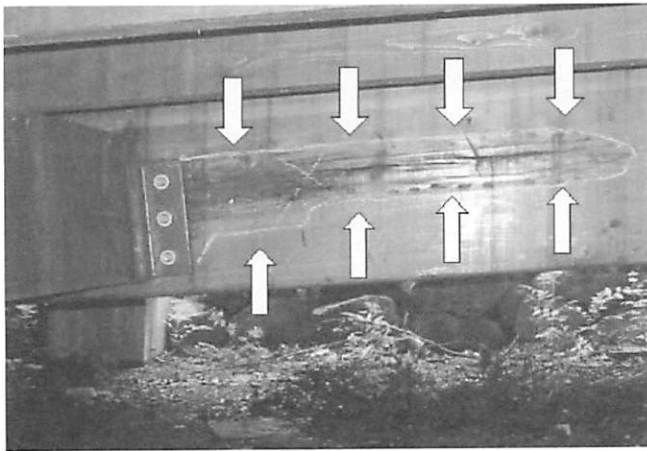
写真7 桁材の梁取り付け部の腐朽

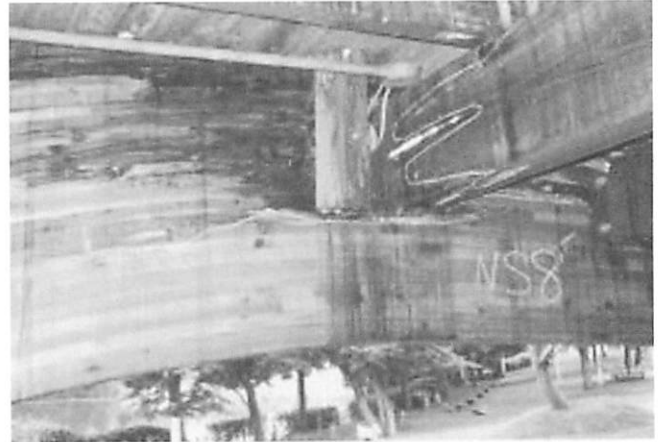
写真8 欄干と梁取り付け部の桁材腐朽

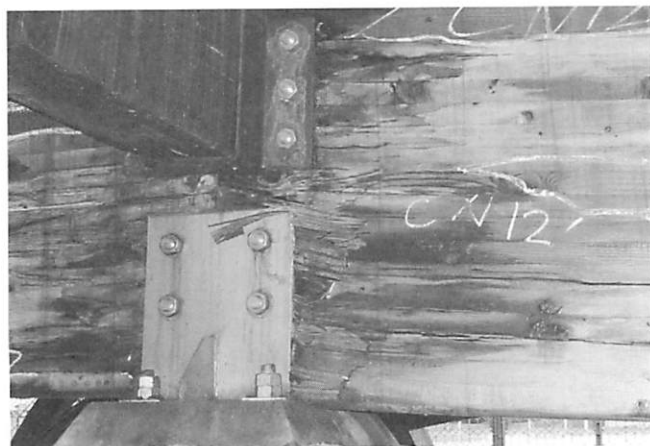
桁の継ぎ手は、集成材の端面同士を突き合わせてあり、全ラミナの木口面が露出している。この部分の腐朽は、上端から下端までほぼ全域のラミナで発生し、曲げ破壊を起こした箇所も見られた(写真9)。継ぎ目は上下方向であるため、床版から流れてきた雨水は容易に継ぎ目に侵入してラミナの木口面から浸透し、さらに継ぎ目に取り付けられた欄干(写真10)や梁(写真4)が、水の侵入や滞留を促進したため、腐朽が加速したと考えられる。

写真9 桁継ぎ手の腐朽(部分的に破壊)

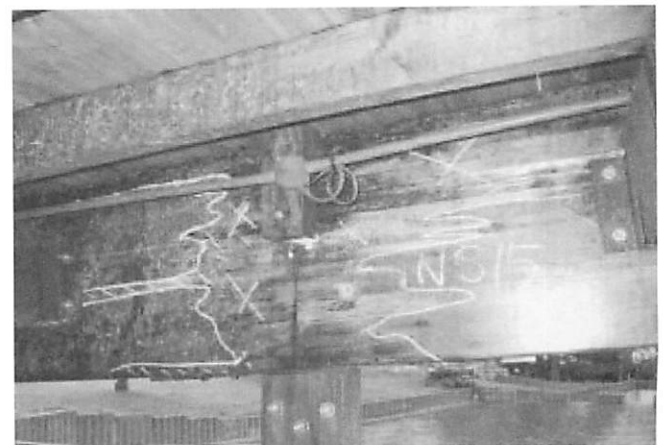
写真10 欄干を付けた桁継ぎ手部の腐朽

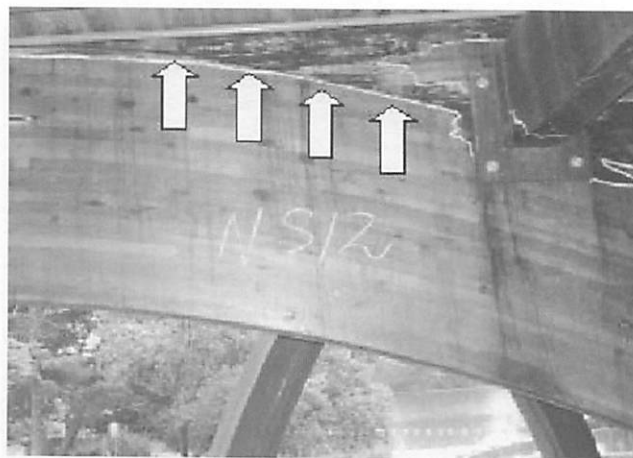
直集成材を接着した箇所、腐朽は双方の集成材ラミナに広がっていた(写真11、12)。床版からの雨水は、二次接着層のカーブに沿って斜め下に流れ、腐朽が拡大したと考えられる。

写真11 二次接着層の上側ラミナの腐朽

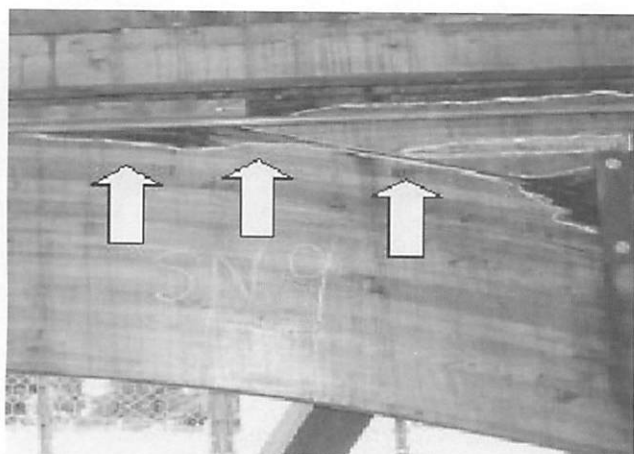
写真12 二次接着層の下側ラミナ野腐朽

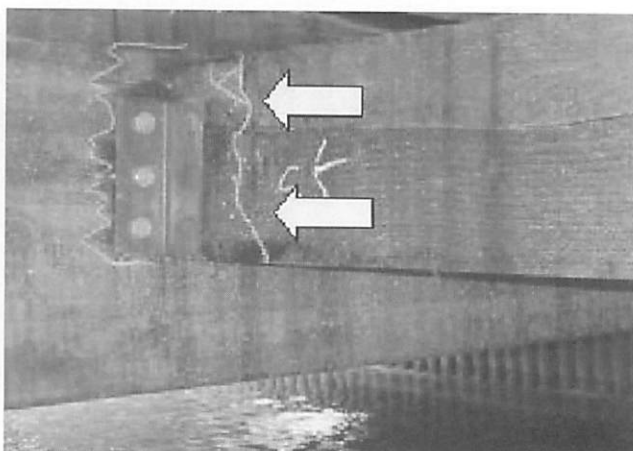
梁の下部腐朽は、主に桁への取り付け部の木口端面に発生し、端面から繊維方向へ進行していた(写真13)。桁の下部腐朽と比較すると、腐朽範囲は狭く、破壊に至った箇所は見られなかった。この腐朽は、桁側面や梁上面を伝った雨水が、桁・金具との接触面から梁木口端面に浸透して、拡大していったと考えられる。特に、金具は梁を下方から包み込む形状であるため、接触面は水が滞留しやすかったものと推察される。

写真13 梁の下部腐朽

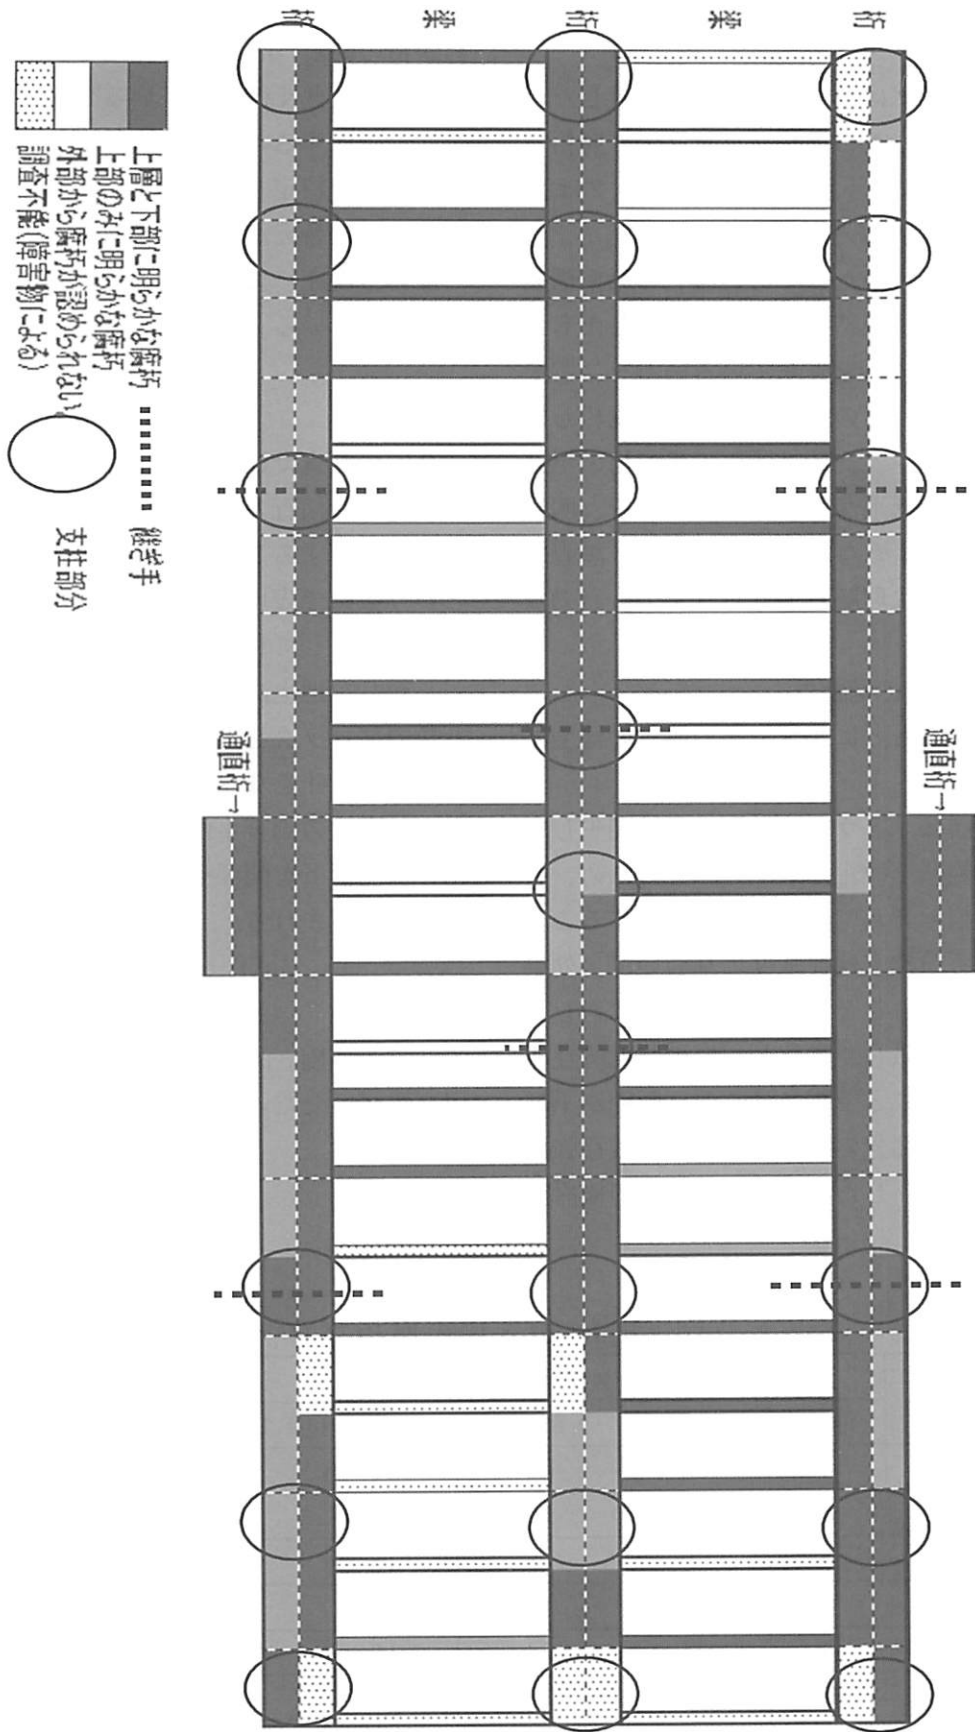
クは南桁外面の4ブロックのみで、残りの112ブロックには何らかの腐朽が認められ、その割合(以下、腐朽ブロック率)は全体の97%であった。このうち、下部腐朽も認められたブロック数は80ブロックで、そのブロック率(以下、下部腐朽ブロック率)は69%に達した。

外面と内面の腐朽ブロック率を比較すると、外面は南桁で82%、北桁で100%であったのに対し、内面は全ての桁で100%で、内面のほうが高い値を示した。下部腐朽ブロック率を比較すると、外面は南桁45%、北桁20%であったのに対し、内面は南桁100%、北桁94%、中央桁82%で、内面は下部腐朽も多く発生していた。内面は、欄干や梁の取り付け部から雨水が侵入しやすく、風や日光が遮られて乾燥しにくいため、雨天の後は腐朽に適した環境が長時間続いたと考えられる。これに対し外面は、直接雨水を受けるものの、ほとんどが平坦な面であるため水は流れ落ちやすく、また風や日射により濡れても乾燥しやすいた

図2 腐朽ブロック地図
図1の梁桁平面図に対応している
