法面保護材の耐久性及び防草効果の検証

～試験設置した木製パネルの経過報告と改良型について～

木質製品課 桐山 哲

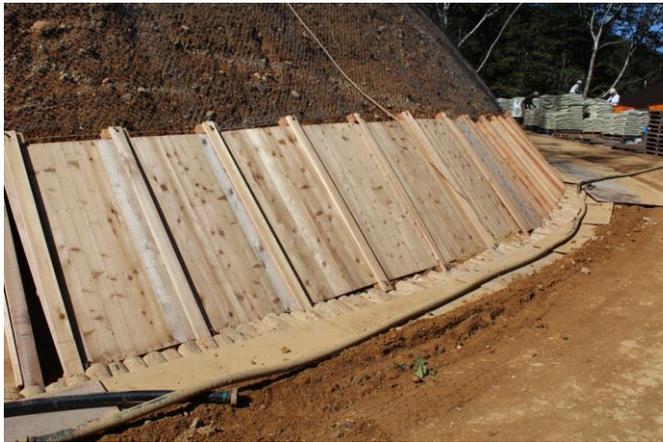
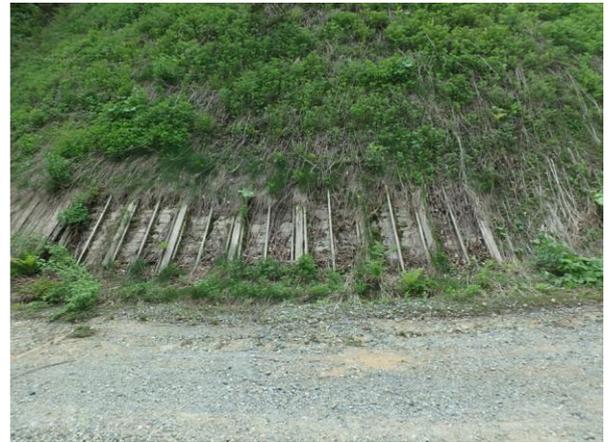
図 1 法面保護用木製パネル

平成 28 年度から令和元年度にかけて、木材研究所で開発した林道法面視距確保のための木製法面パネルを県内各試験地に施工してから 5 年以上が経過しました（図 1）。想定した耐久性を踏まえ、防草効果に伴う視距確保効果及び劣化・腐朽の現状を砺波農林振興センター森林整備課林道班と合同で調査検証しました。加えて、時間経過に伴い発生した問題点（パネル面の堆積物、上部法面からの植物の覆いかぶさり、側溝水平部の植物繁茂など）から、改良型パネルの設計並びに試験施工を行いましたので併せて報告します。

左：設置時（2016 年 10 月）右：約 7 年半経過時（2024 年 5 月）

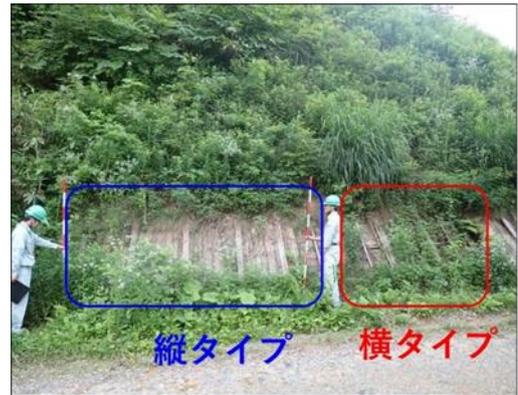
図4 T線 視距確保効果の検証

視距確保効果は、4 路線 8 箇所中「効果あり」と「効果なし」の箇所が 4 箇所ずつでした（表 1）。「効果あり」の箇所である I 線、H 線、T 線の縦タイプと I 線の防腐タイプ箇所では、パネル設置により植物の繁茂が抑えられていたものの、上部法面からの植物の覆いかぶさりがありました。「効果なし」の箇所では、上部法面からの植物の覆いかぶさりが著しい箇所と、パネル面に植物が繁茂した箇所がありました。前者は B 線全箇所、後者は T 線の横タイプと B 線の縦タイプ及び横タイプでありました（図 4）。

縦タイプ（効果あり）横タイプ（効果なし）

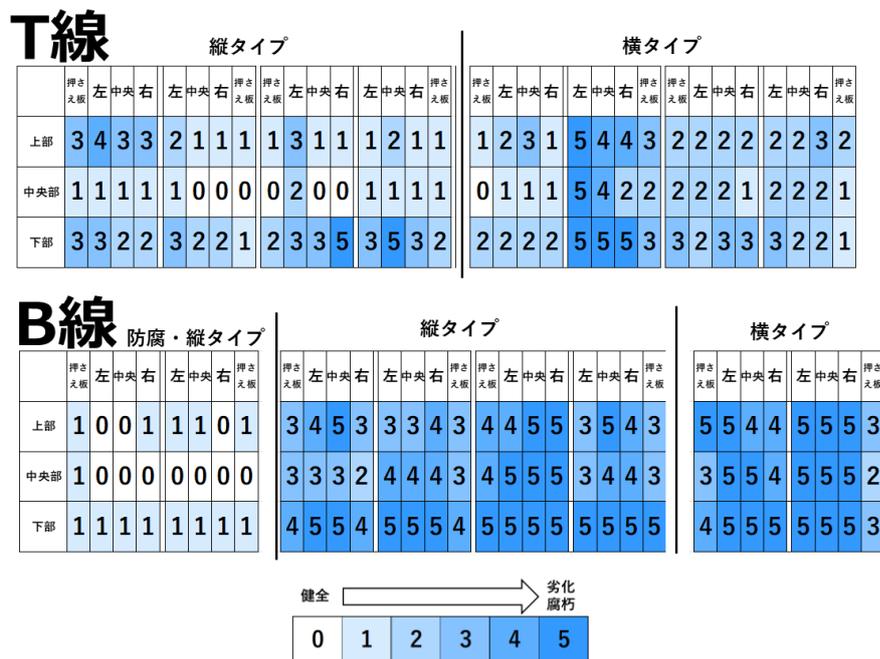
図5 劣化腐朽度の結果 上：T線 下：B線

最も劣化・腐朽しやすい位置は下部でした。タイプ別では、防腐タイプが最も腐朽の進行が遅く、横タイプは全面に腐朽が見られ、植物が繁茂しており、突出して腐朽が進行しているパネルも存在しました。また、縦タイプは下部に腐朽と多くの堆積

物が見られ、そこに植物が繁茂していました。

「効果なし」と判定した2路線のT線とB線の被害度を図5に示しました。T線の腐朽度は、横タイプで突出して腐朽が進行しているパネルがあり、この全体平均は3.9でした。他の横タイプの全体平均は1.9、縦タイプの全体平均は1.8でした。

B線は、縦タイプ横タイプともに被害度の平均が4.0以上であり、他路線が2.5以下であるのに対して極端に腐朽が進行していました。

発生した問題点（パネル面の堆積物、上部法面からの植物の覆いかぶさり、側溝水平部の植物繁茂など）の対策として、パネル面の堆積物の払い落としや、覆いかぶさる植物の除去が有効であると思われます。これらの作業は通常の維持管理で行われている夏場の草刈りと比較すると、林道維持管理における作業負担の省力化になると考えられます。また、パネル部の劣化・腐朽が進行すると、パネル下の土壌並びにパネル面の堆積物から植物が生育してしまいますので、効果の持続性のためにもパネル部の交換を、視距確保効果と劣化・腐朽被害度を確認しながら行う事が重要であると思われます。

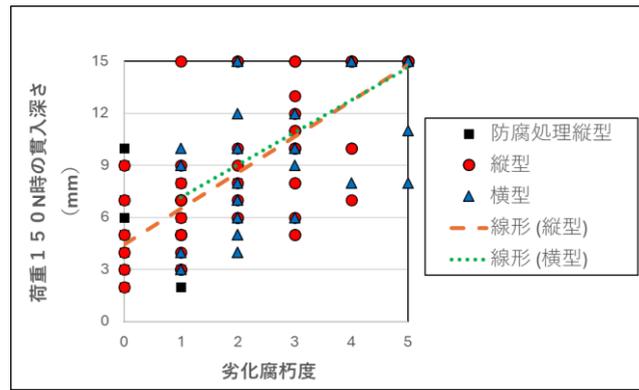
図6 劣化・腐朽被害度と荷重 150N 時の貫入深さの関係

荷重150Nのときのドライバーの貫入深さと劣化・腐朽被害度の相関を示す結果を図6に示しました。含水率との関連などさらなる検証が必要ですが、目視調査と併せることで簡易的にパネル部の劣化状況を把握する事が可能であると思われます。
