法面保護材の耐久性及び 防草効果の検証

試験設置した木製パネルの経過報告と改良型について

木材研究所

木質製品課 桐山 哲

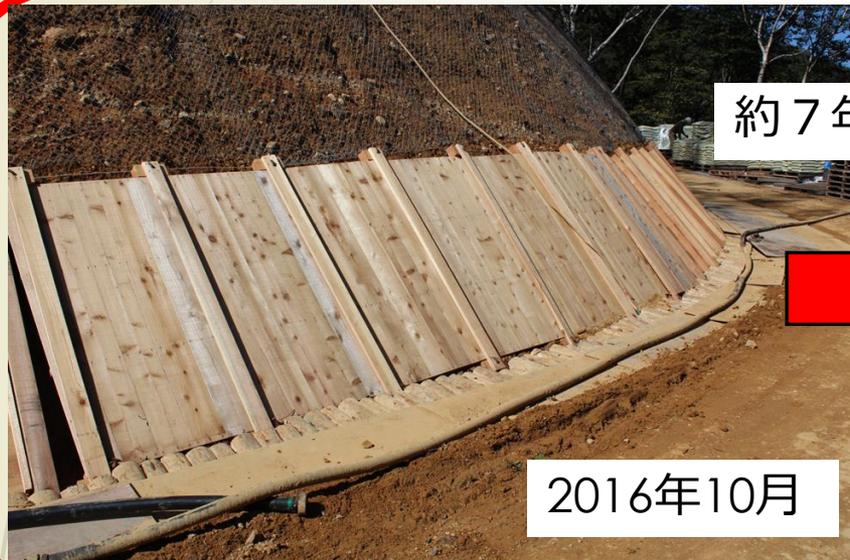
約7年半経過

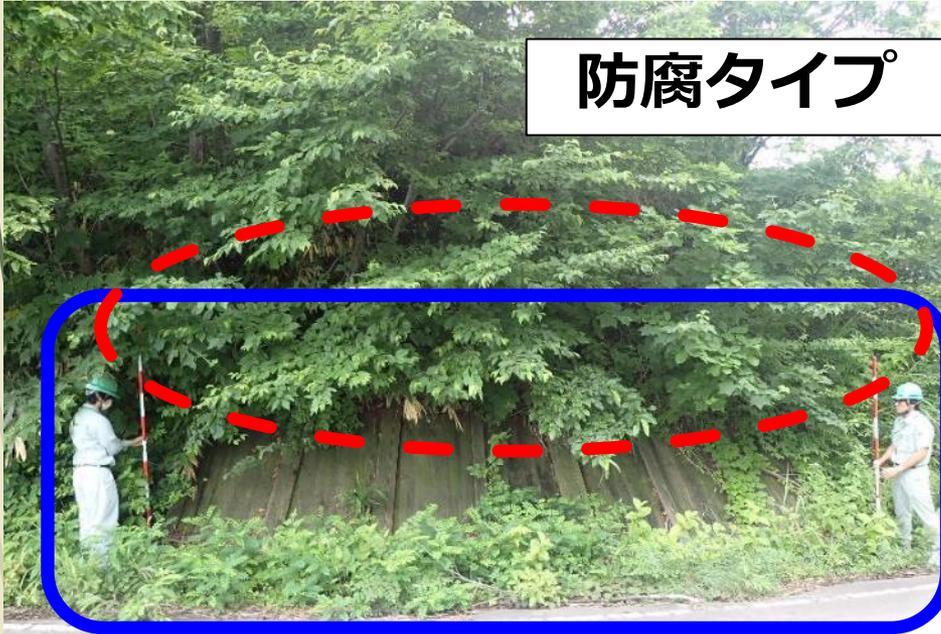
防腐タイプ

効果あり

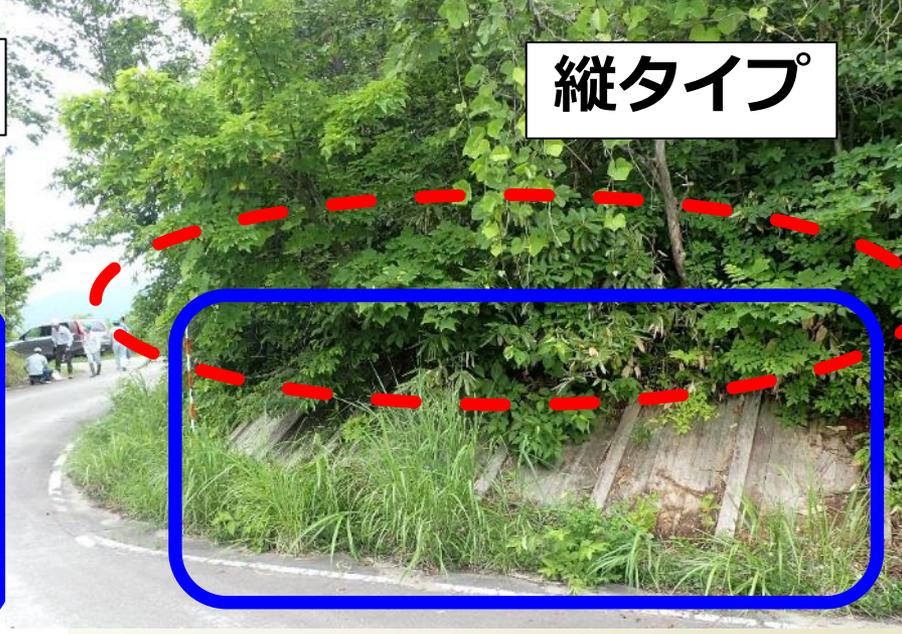
縦タイプ

---上部法面から植物が被覆

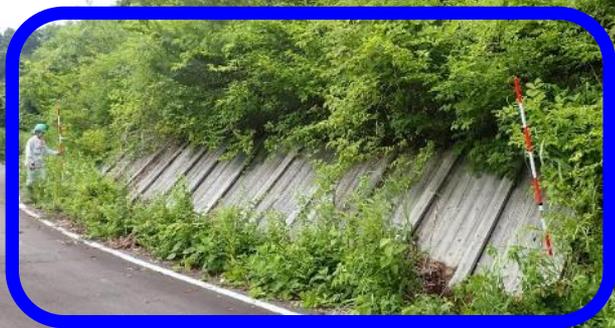
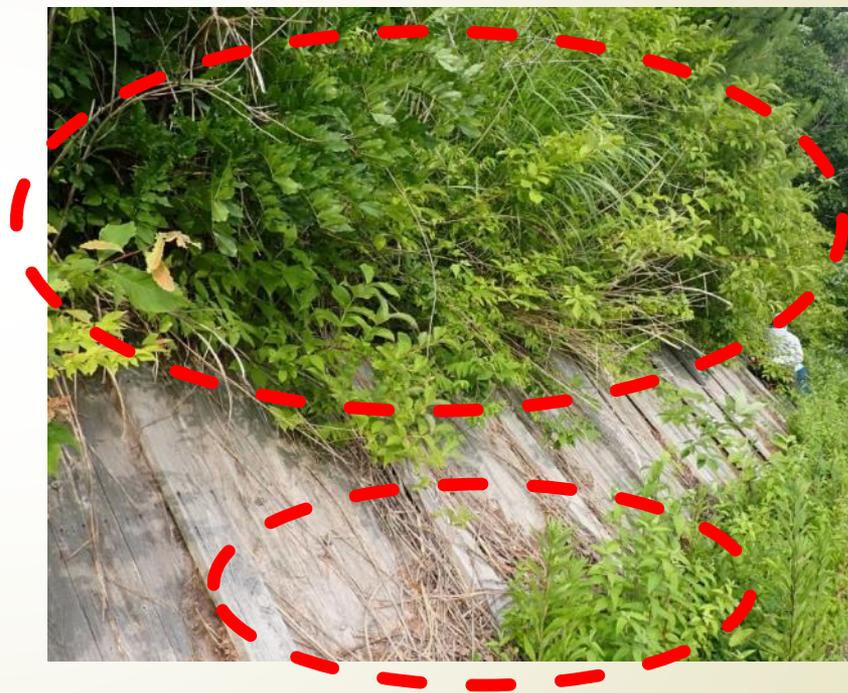
縦タイプ°
(シート付)

効果あり

しかし、上部法面から
植物が被覆、下部に枯草

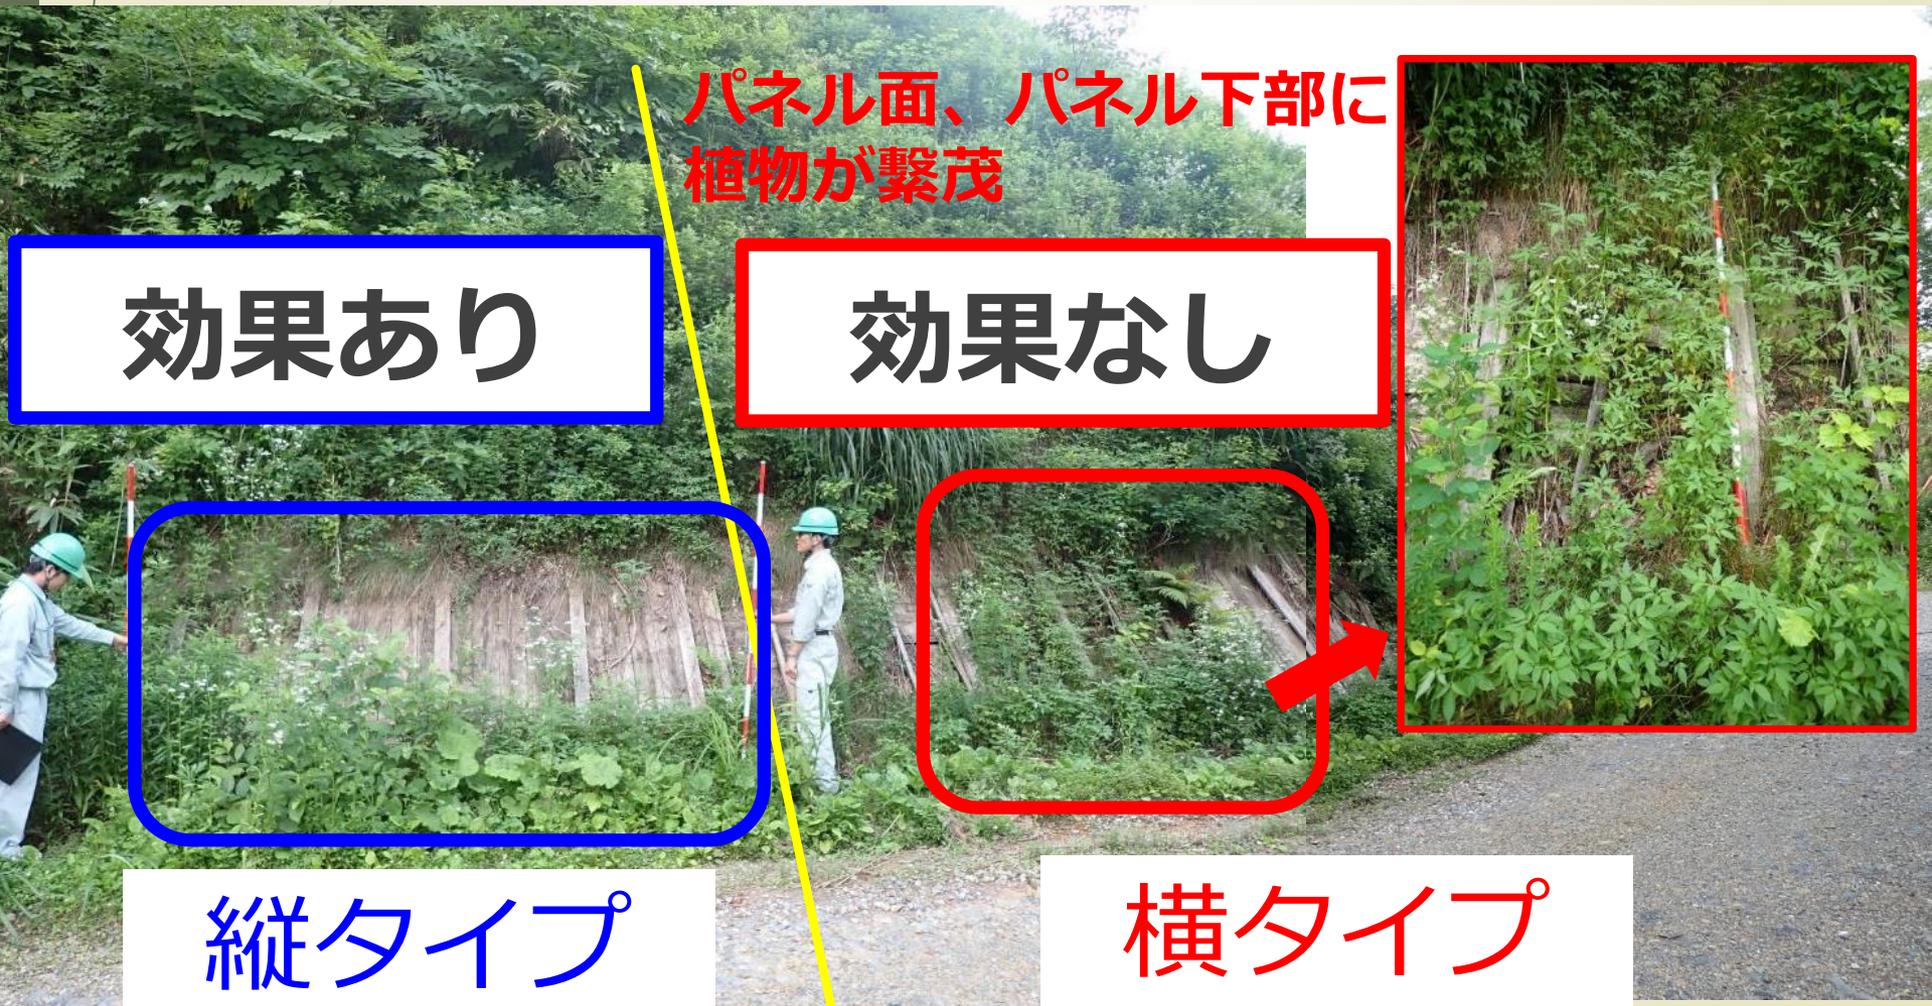
パネル面、パネル下部に
植物が繁茂

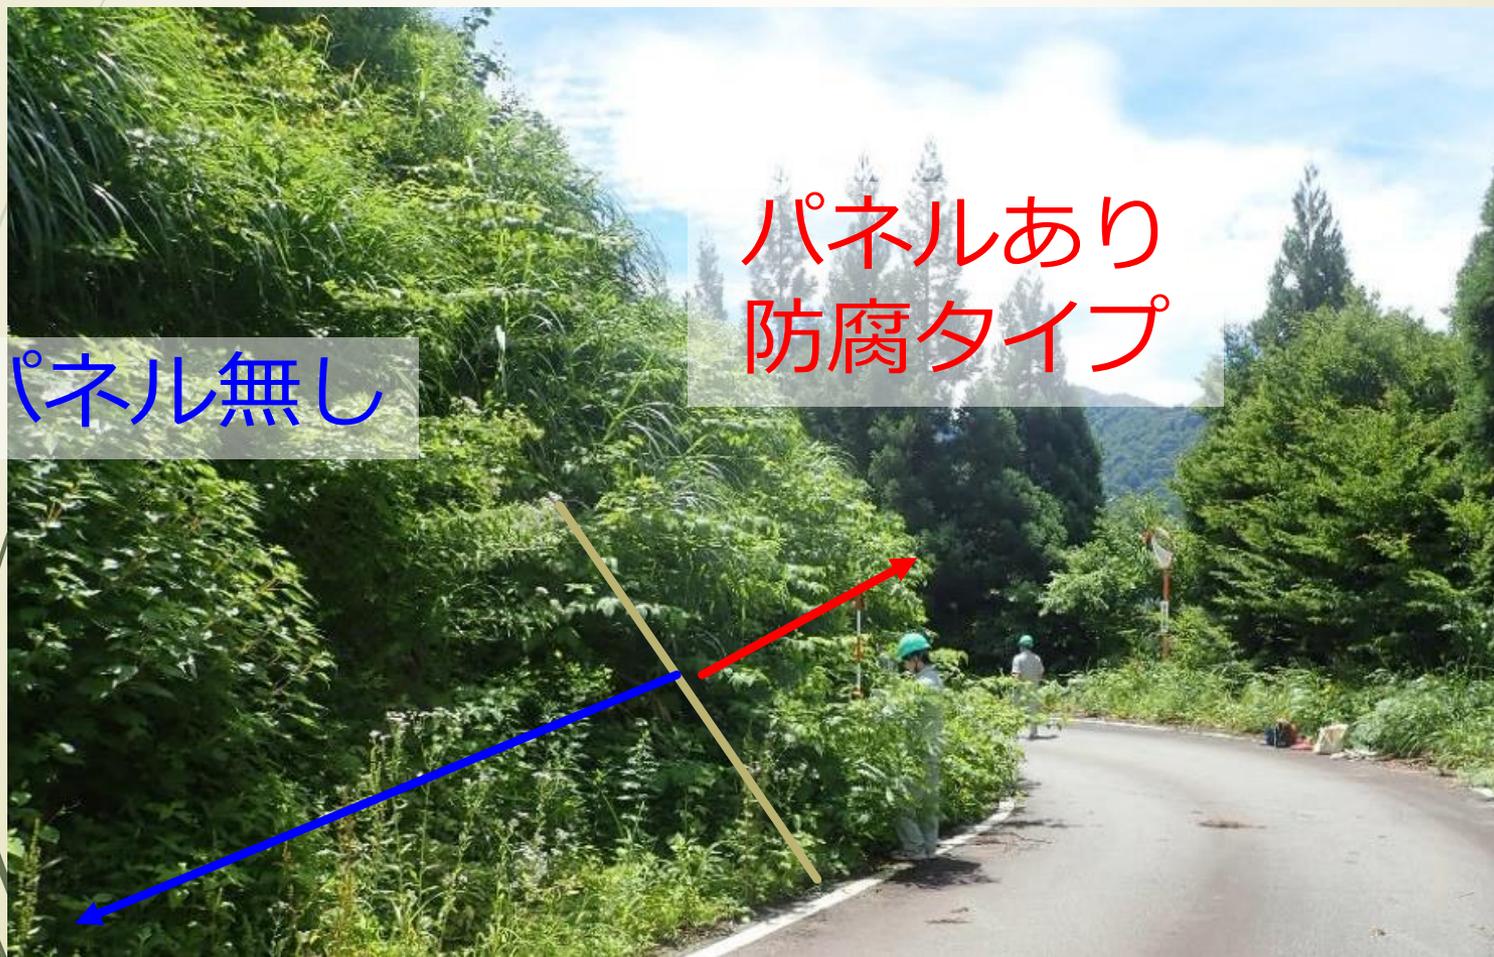
効果なし

パネル無し

パネルあり
防腐タイプ

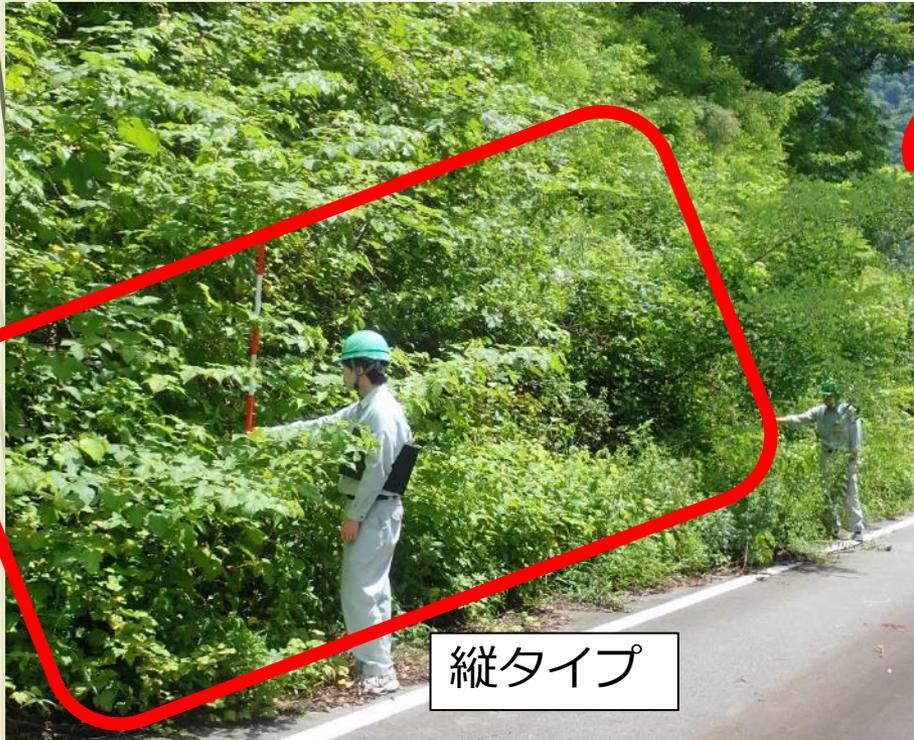
縦タイプ

効果なし

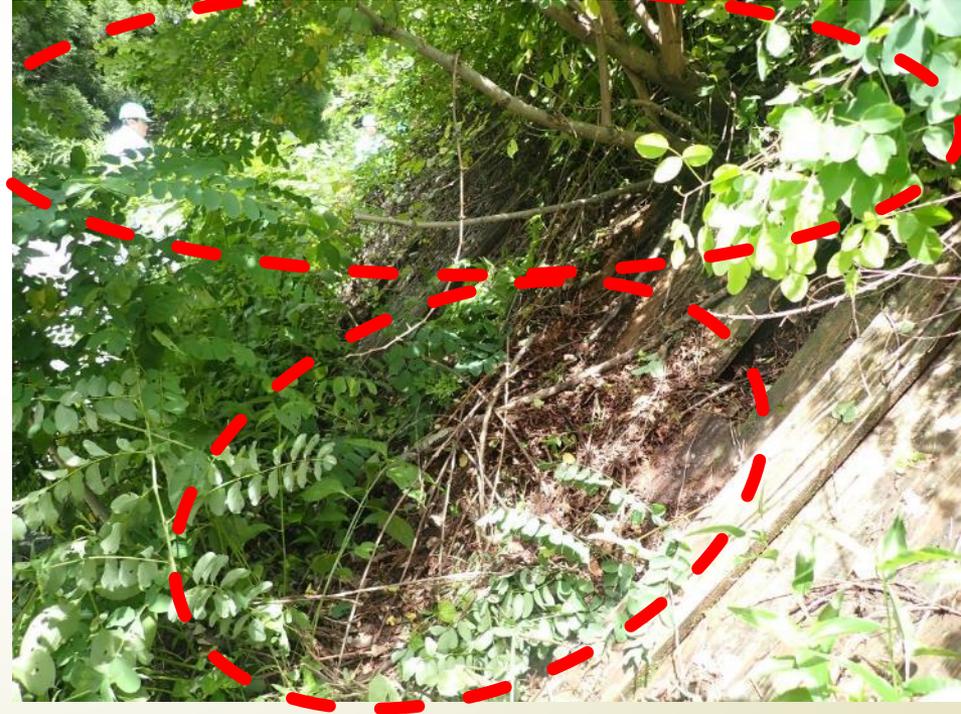
横タイプ

----- パネル面や上部法面から
植物が繁茂

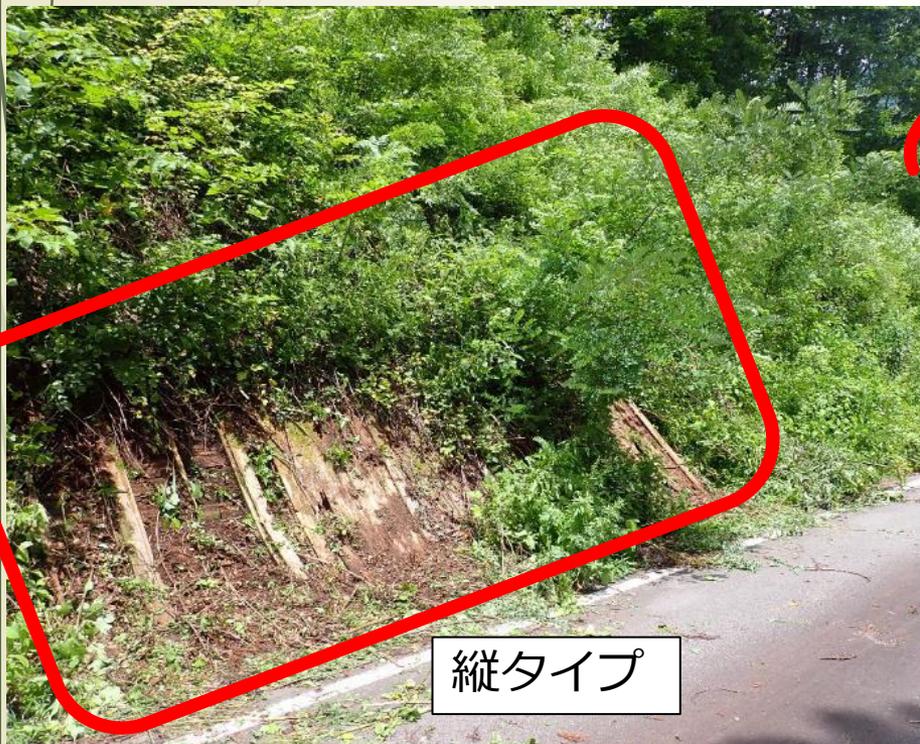
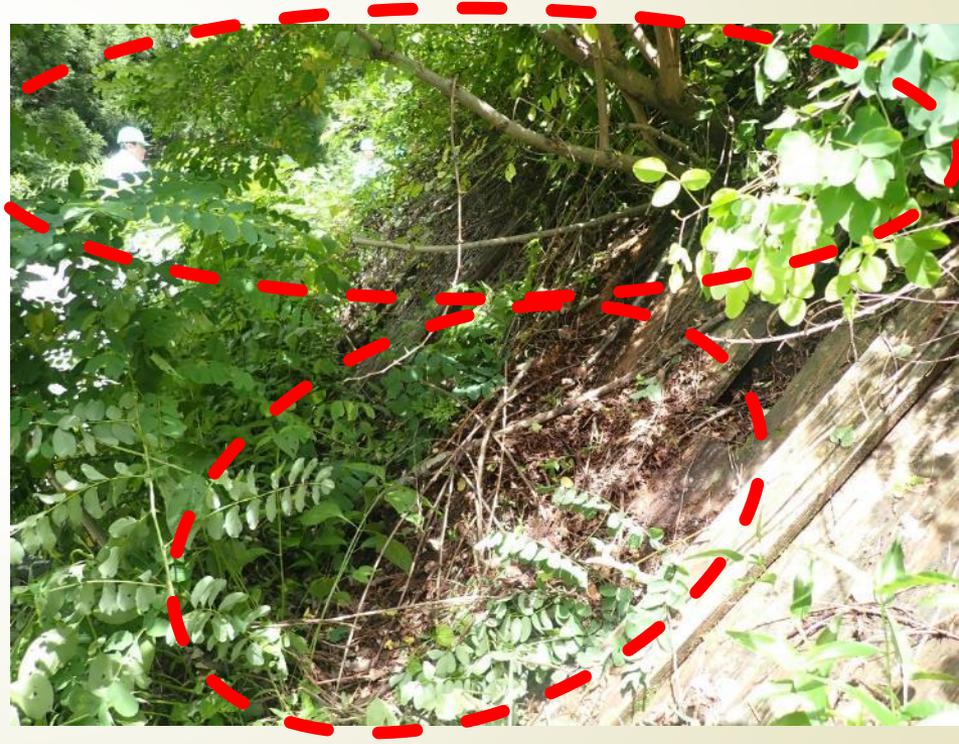
横タイプ

効果なし

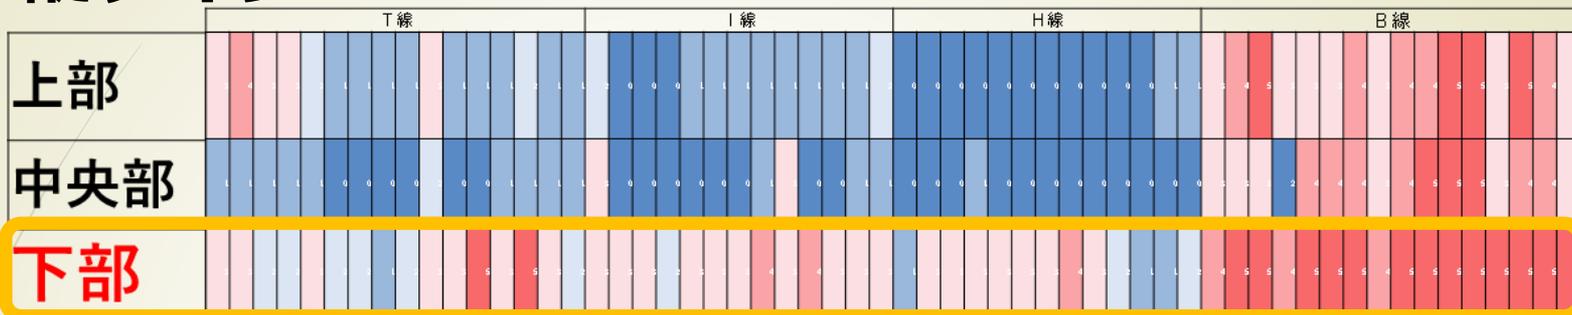
縦タイプ

一番腐朽しやすいのは下部

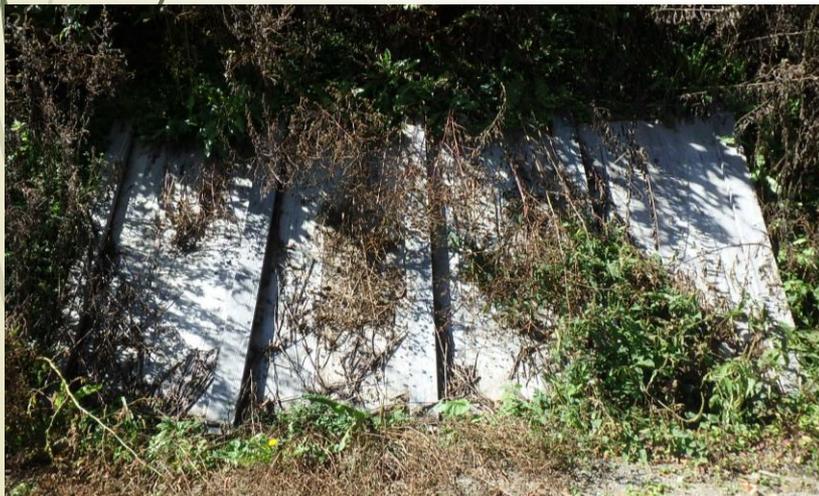
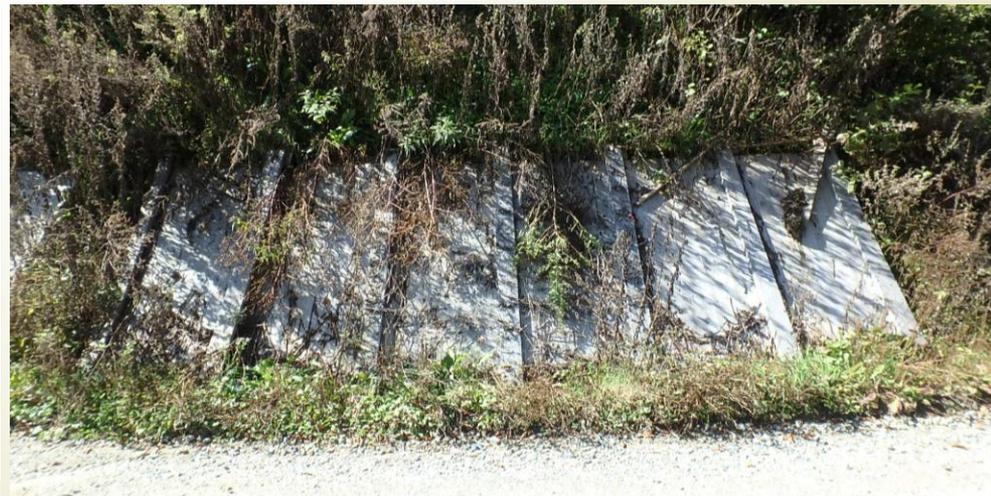
約1年経過 視距確保・防草効果は有り
