100年を経過した住宅の耐久性調査 (第1報)

一部材の含水率と腐朽の状況

Investigation of durability of wooden houses used for 100 years — State of moisture content of members and decay situation —

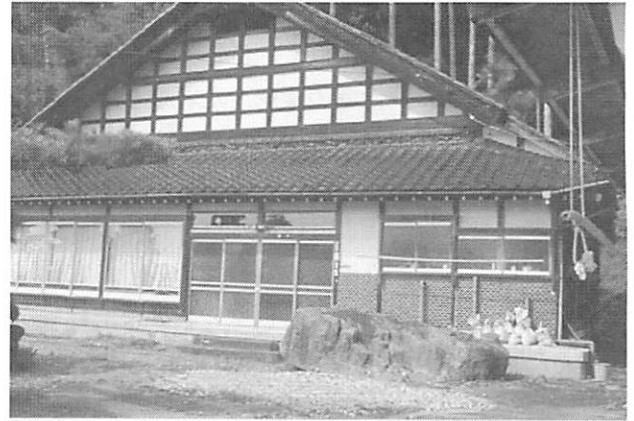
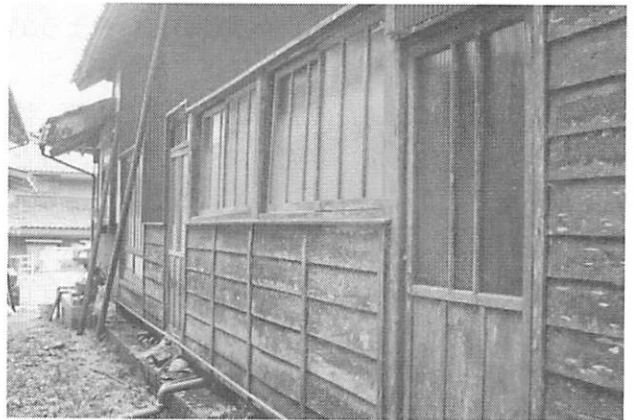
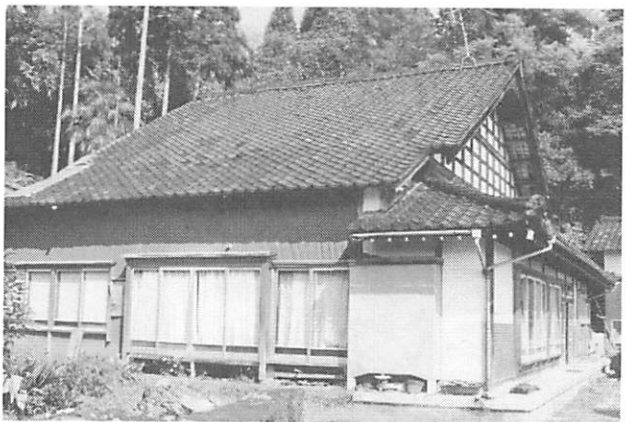
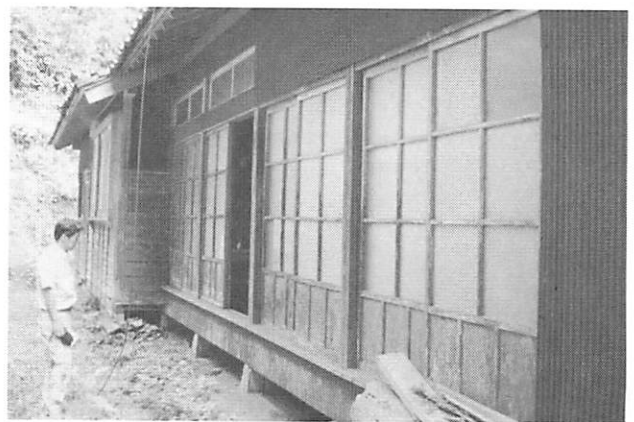
写真1 調査住宅の外観
上から、正面(南)、東、北面、西面

外周をみてもわかるように、ほとんど耐力壁と呼ばれるものはなく、土壁の腰壁、たれ壁のみがみられる程度である。また、基礎についても改築部を除いては布基礎をもたず、独立基礎で構成されている。外壁は増改築された正面、西面には、漆喰壁、タイル、あるいはトタン外壁がみられるものの、北面は下見板壁と建具、東面は下見板壁の状態、柱等が露出した状態となっている。この北面、東面の柱は、100年経過したものであり、露出した柱類はかなり腐朽した状態で含水率も相当高い状態にある。北面は裏山であり地面も湿った状態が続いているようである。

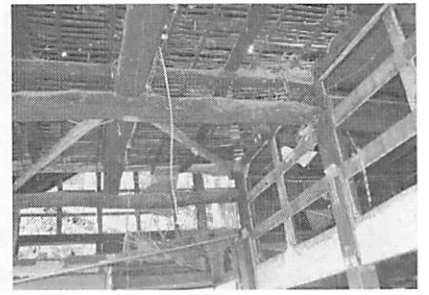
c 桝の内 梁掛け

していない。構造の主体となっているのは、広間を構成する「桝の内」と呼ばれる立体構造で（写真2 h）、これに梁を掛け渡して、周囲の部屋を作っている。桝の内は、太い柱に差鴨居、貫、足固めで固めたもので（写真2 d, h）、梁は太い押角を十文字あるいは井桁状に交差させてできている（写真2 c）。床下は、桝の内の柱が束石に直接のっており、大引が取り付いて、要所で束立てとなっている（写真2 e）。増築した部分では、土台が用いられている。根太の上は、板の間ではスギ板、畳間はスギ下地板となっている。樹種は、大引には耐久性の高い栗が、一部に使用されている。床下は、栗の半割丸太やスギ丸太の大引、柱の足下に栗の横木を一部で使用、あるいは根太の間隔も一定でないなど、統一性に欠けていた。これは、床下の腐朽が生じたことにより、部材の交換等が適宜なされたためと思われる。スギ床板をはずすことで容易に床下のメンテナンスが可能な構造であることが、長期使用における

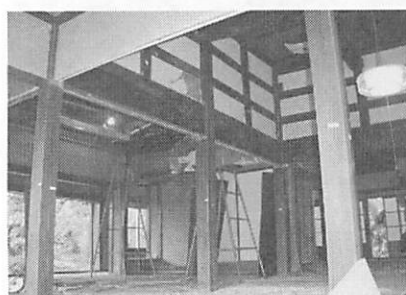
d 建具のみの内部

住宅内部は、約13.6畳の広間に、周囲に座敷、控えの間や縁側を含む広い平面を構成している。ほとんど壁がなく、建具で仕切られているのみであり、冠婚葬祭時の広い部屋取りを可能にしている（写真2 d）。外周も同様であり、耐力壁はほとんど存在

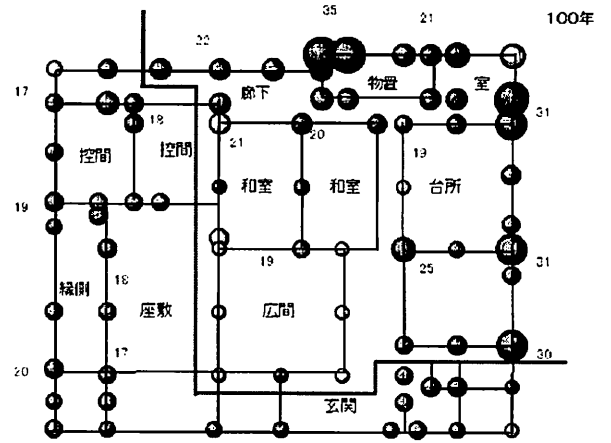
図 2 柱の含水率分布 (全乾法)
白丸は未測定、数字は含水率

柱の含水率の分布を図2に示す。この結果を見ると、改築32年間の柱はいずれも安定した含水率状態

にあることがわかる。その一方で、北面と東面の外周に非常に含水率の高い柱が存在しており、明らかに腐朽を伴っていることが伺える。一般の住宅でも北面が劣化しやすいことが報告されているが²⁾、これは北面では日照が不足して乾燥しにくいことと、北面に水回りが集中しやすいことが主な原因である。当住宅では、加えて東面と北面は裏山につながっており、水分が集中しやすいことも関わっているものと思われる。

含水率分布 (図 2) でみられるように、北、東面の外周部で腐朽が顕著で平均含水率が高くなっているが、その他の柱では視覚的には腐朽が認められなかった。しかし、柱の足元部分では、一部に根継ぎをしたものや腐朽が観察された。腐朽度の評価のために行った柱脚でのピロディン値 (4 材面測定での最大値) の分布を図 5 に示した。含水率分布と同様に、北東面に高いピロディン値が集中している。概ね 100 年を超える柱の値が高いが、内部や 32 年経過の外周柱の一部に大きな貫入量を示すものが存在しており、腐朽も確認された。ピロディン値と強度性能の関係は、飯島ら³⁾、町田ら⁴⁾、大橋ら⁵⁾が、治山工事における木製建造物の腐朽度の評価法として、ピロディン試験が曲げ強度や圧縮強度等の評価に有効なことを報告している。腐朽部では、貫入量が増大することから、ここでも視覚的に腐朽が観察されたものでは、ピロディン値が高くなっており、曲げ強度とピロディン値に有効な関係が得られている。本試験における曲げ強度とピロディン値の関係については、一部を秦、筆者ら⁶⁾が報告している。また、柱の含水率 (曲げ中央部) とピロディン値の関係を図 5 に示した。両者には正の相関が認められた。その結果、腐朽とピロディン値との関係、ピロディン値

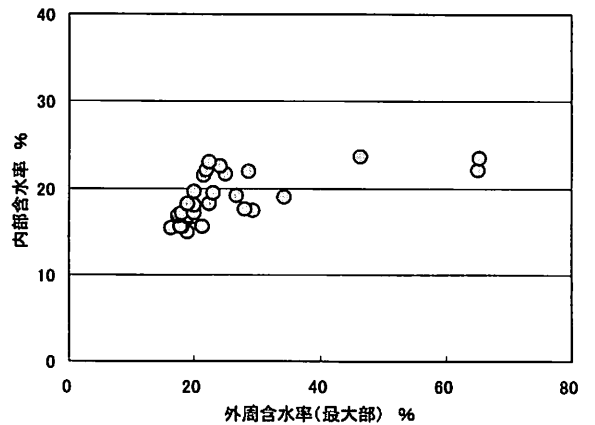
図 3 柱の含水率傾斜

12cm 角の柱に関して約 3 cm 厚さで外周 4 面と内部に分割して含水率の傾斜を測定した結果を図 3 に示す。外周部の含水率は最低 16~20% 未満が 50%、20% 以上が 50% であった。腐朽したものが、最大で約 70% であった。しかし、内部の含水率は 18% 以下が半分を占めており、腐朽した最大の含水率のものでも内部は 22% 程度にすぎなかった。柱全体の平均含水率 20.2% は、一般住宅の値に比べて著しく高いが、表層の含水率が周辺雰囲気の影響を受け高くなっているものと思われる。また、かなりが腐朽しているも、内部は健全であり一定量の強度的性質は維持していることが伺えた。

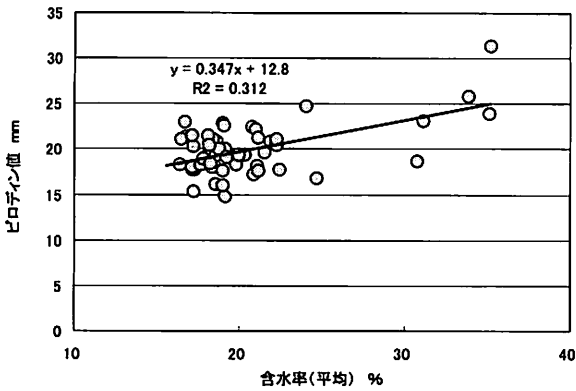
図5 ピロディン値と含水率の関係

と含水率との関係から、腐朽度等の定量的な評価あるいは構造に対する影響等には、ピロディン値の利用が有効であり、一方、材料の腐朽に対する初期的なチェックについては含水率の計測が有効と考えられた。
