富山県産スギ中径材の耐朽性 ドブ漬け防腐木製雪崩予防柵としての16年間の被害度変化

長谷川 益夫*, 中谷 浩*, 柴 和宏*

Durability of Medium Diameter Sugi Logs in Toyama Prefecture Changes in Damage Rate over 16 Years as Avalanche Prevention Fence Parts Treated by Soaking

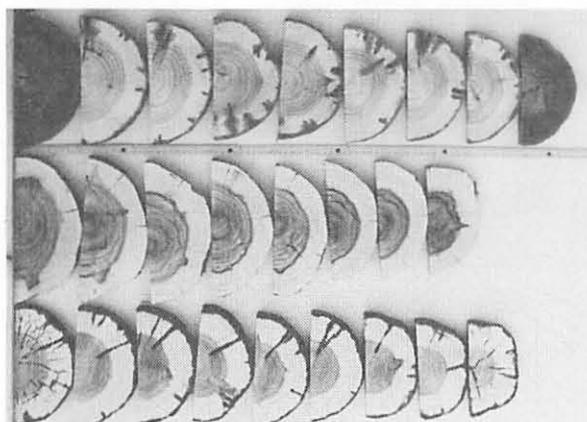
写真-3 薬剤の浸潤状態

注) 材端から50cm間隔の断面(半分)
 上段: CCA加圧注入材(呈色)
 中段: 無処理剤
 下段: ナフテン酸銅系油剤塗布材

OGRg処理の効果を比較するために、中径材の未処理材(2本)と当時工場防腐加工として一般的であったCCA加圧注入処理(以下CCA処理)材(1本)とを、比較的影響の小さいであろう縦柵部材の一部として用いた。比較対照材はいずれもボカスギ材であった。CCA処理は県内の防腐処理工場においてCCA3号液をベセル法(-600mmHg減圧1時間・10kgf/cm²加圧3時間)で注入処理したもので、同時に注入した中径材の浸潤度調査(写真-3)から十分な薬液浸潤は得られなかった。理由は、この工場では普段ロシア産カラマツ土台角のみを処理しているため、作業液中に還元性糖類や微粉を含む懸濁物が多く存在し、これが壁孔閉塞を顕著に生じさせたためと思われる。

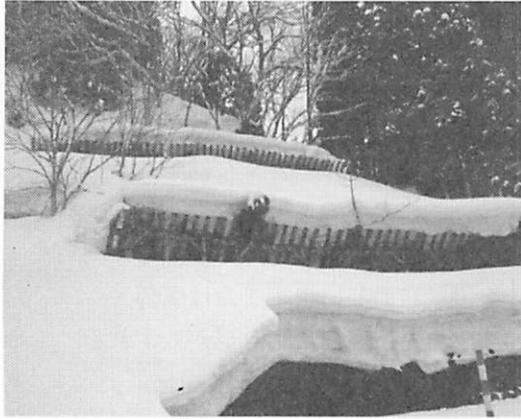
写真-6 施工地の冬季積雪時の状態 (12年目2001.3.13)

施工後12年目の積雪期の状態を写真-6に示す。植栽木スギの樹冠が、柵に押しつけられたものは認められるが、雪面より上のは認められなかった。施工目的は、植栽樹種のスギの成林を促し雪崩発生の予防効果を引き継ぐことである。施工後16年目の施工地の植生状態を写真-7に示す。施工地全体が侵入樹木（オニグルミ、キリ、タニウツギ）に覆われているが、当初植栽本数160本のスギは、生育本数が十数本で、残存率約10%程度と低く、雪崩予防効果が期待できるほどには成長していなかった。今後の施工には、施工後の観察とそれに基づいた補植と柵の耐用年数を伸ばすための補修等の事後管理が必要と思われる。

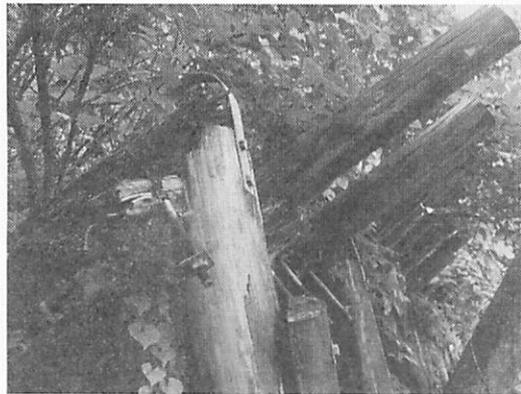
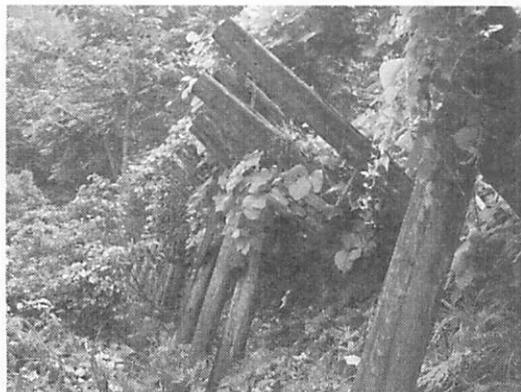
写真-8 16年後の柵の状態 (2005.8.8)

上：横木および縦柵の折損

下：支柱の損失と縦柵並びの乱れ

雪崩予防柵の劣化は、暖候期4～11月の生物劣化と寒候期12～3月の積雪外力による損傷(折損)からなる。16年目の柵の状態を写真-8に示す。積雪外力による損傷劣化がかなりみられるが、その全ては生物劣化が大きく進んだ部分(生物被害度4以上)に限られ、積雪のみによる健全部材の大きな損傷は見られなかった。したがって、柵の劣化は生物劣化のみに起因すると考えてもさしつかえなかった。

雪崩予防柵全体の耐用限界は、積雪3m時に雪崩発生を抑止できない劣化状態である。部材別の被害度を表-3に示す。縦柵がかなり折損(16本中6本:折損率38%)し、支点横木の半数が折損(6本中3本:折損率50%)して、16年後の柵の状態は、写真-8に示すように柵列がやや乱れていた。さらに、支柱全体では18本中1本の折損(折損率6%)が見られたが、折損支柱を含む柵ユニットは残る2本の支柱で形状を保ってはいたが、支点横木の位置が谷側に約35cm下がっていた。これらのことから、雪崩予防柵は耐用限界に達したと判断した。

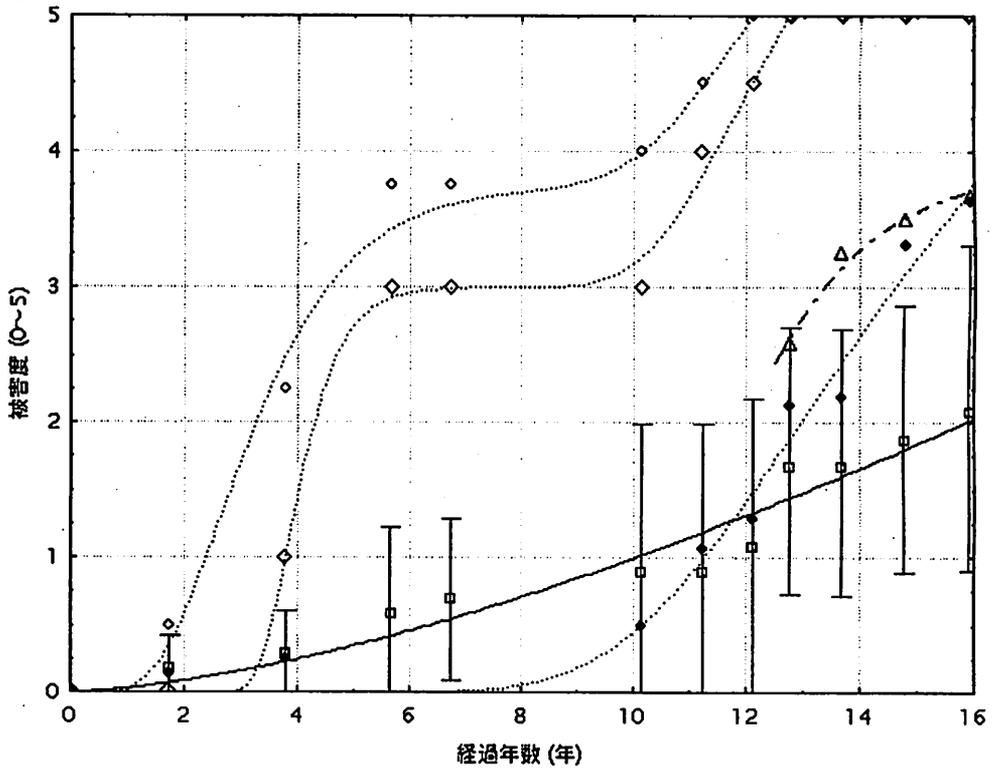
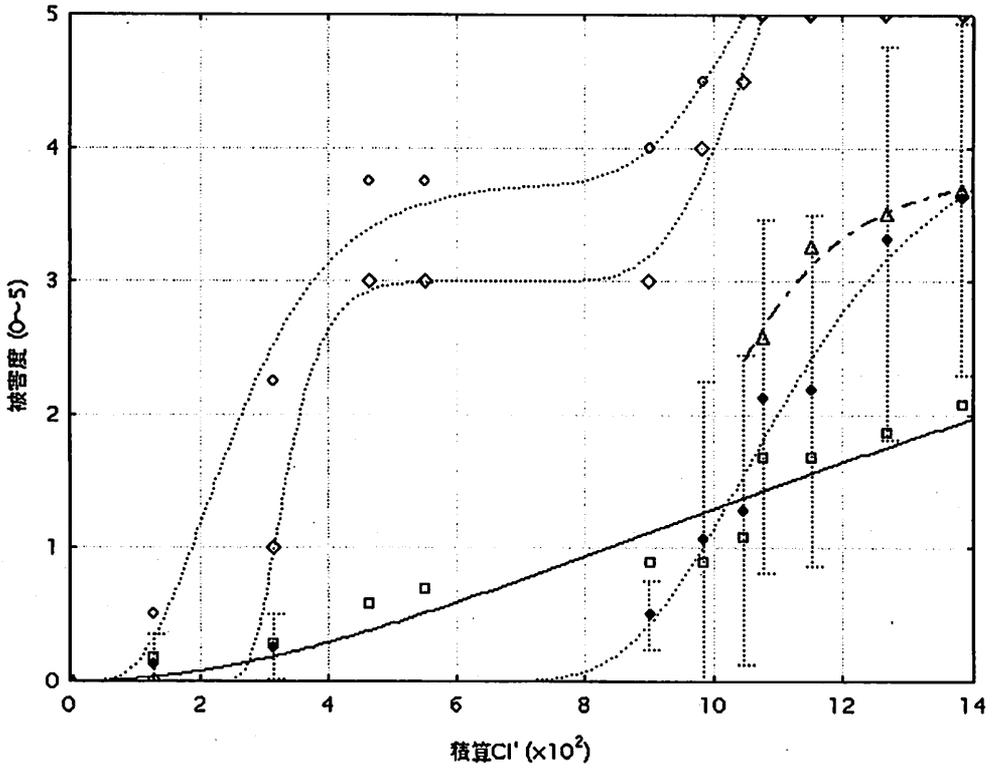
図-3 スギ中径丸太部材の平均被害度の経年変化

図-3に示すように、柵全体の耐用限界到達時点(16年後)のOGRg処理材の被害度は、部材別に縦柵が3.6、支点横木が3.7、支柱が2.1であった。また、被害度3.5付近で被害度進行が停滞する様子が窺える。これは、防腐剤が浸潤していない耐久性の低い辺材部(断面面積率70%前後)が劣化した段階と考えられ、停滞後に心材部分と薬剤浸潤部分が劣化する段階に入るとみられる。

無処理材(2本)とCCA加圧注入処理材(1本)の縦柵は、それぞれ6年、11年で耐用限界(被害度3.5)に達した。無処理中径材の耐用年数は、スギ材の既報耐用年数6年(治山柵工小丸太木杭)^{4, 11)}、7.5年(直径約9cmの剥皮小丸太)¹²⁾と比較して、長くはならなかった。一般に、直径が大きいと耐用年数が長くなるいわゆる断面寸法による割増し効果¹³⁾があるといわれているが、ボルト穴加工されていたためか、この効果は認められなかった。CCA加圧注入処理は、辺材部にまで薬剤が浸潤していなかった(写真-3)ため、耐用年数はそれほど長くなかった。OGRg処理スギ中径材では、前項の耐用限界で、縦柵が15.5年、支点横木が14.5年、支柱が16年になった。支点横木は、縦柵10本分の加重を受け止める構造でドブづけ処理後の受部平面やボルト穴などの切削加工が最も多く、また横置きによって雨水が滞留しやすいため、耐用年数が短くなったと思われる。

図-3において、防腐処理縦柵の被害度のばらつきを平均±1sd(標準偏差)区間で表示している。被害度のばらつきは平均被害度3.5付近で最も大きくなる傾向が認められる^{11, 12)}が、今回は1.5であり、刷毛塗布した小径材地際部sd=1.2¹²⁾よりやや大きかった。これは、縦柵部材については地際部に限定せず地上部全体について評価したためと材径が大きくなったためであろう。
