# 100年を経過した住宅の耐久性調査(第2報) -柱材の腐朽と曲げ強度性能-

Investigation of durability of wooden houses used for 100 years

- Relation between decay and bending strength properties of column -

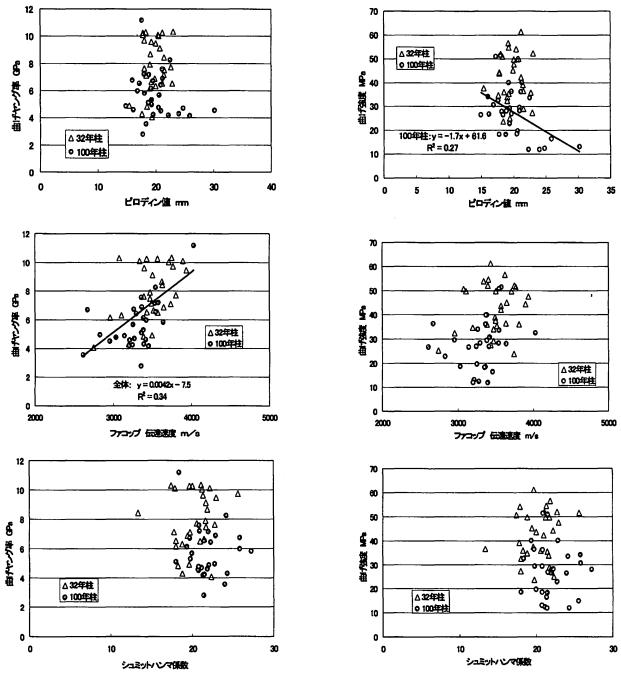
図-1 腐朽度と強度性能

柱の曲げ強度性能と腐朽度の関係を一括して図ー1に示す。シュミットハンマについてはヤング率、曲げ強度とも相関は認められなかった。土木用資材の腐朽度と強度の関係については、飯島ら²、町田ら³、大橋ら⁴が、治山工事における木製構造物の腐朽度の評価法として、ピロディン試験が曲げ強度や圧縮強度等の評価に有効なことを報告している。本試験における曲げ強度とピロディン値の関係については、一部を秦、筆者ら⁶が報告している。本試験では全体的には顕著な関係は認めらないが、100年経過した柱については曲げ強度との関係が認められた。100年を経過した柱では、かなり腐朽の進んだ柱もあったためとみられる。腐朽の少ない32年柱では相関がみられないことから、ピロディンは、大きく劣化したものでないと明確な関係が得られない

ファコップによる応力波の伝達速度は、ヤング率とは密接な関係を示したが、曲げ強度との相関が低かった。曲げヤング率と曲げ強度の間には、一般的な相関が存在(図-2)しているにもかかわらず、伝達速度と曲げ強度の関係が認められない原因については、明らかではない。
