平成16年新潟県中越地震における木造住宅の被害

Damage of Wooden Houses by 2004 Mid Niigata Earthquake

平成16年新潟県中越地震における激震ゾーンを中心に主に木造住宅の被害調査を行なった。被害と建物の特徴との因果関係は過去の地震災害調査から判明している知見と概ね一致するものであった。山間部の直下型地震であり、地震発生前の秋雨前線の影響もあり、地盤被害は顕著であった。住宅の耐震性については構造計画の重要性が再認識された。同時に既存不適格建築物への耐震改修が今後の重要な課題であることが示唆された。また、被害建物の修復状況についての知見も得られた。

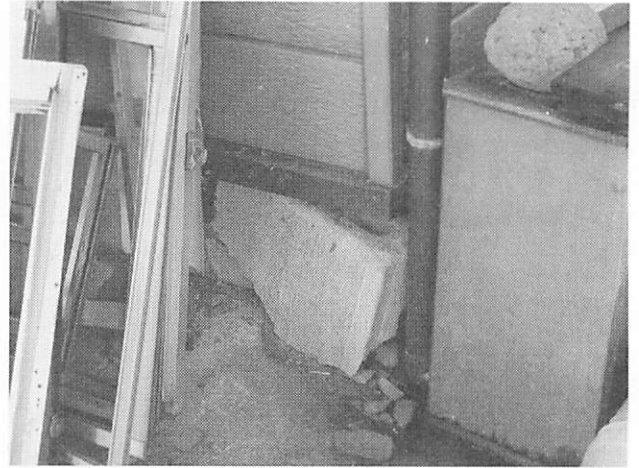
簡易な仕様の基礎は、配筋が無いか不十分で、脆く、基礎構面としての一体性も極めて乏しい。そのため、束基礎では転倒、布基礎形状では、直交する基礎との隅角部での破壊が散見された。無筋布基礎は曲げに伴う引張り力に弱いので、容易に破壊を生じる(図2, 3)。上部構造との関係では、簡易な基礎は土台や柱との緊結が不十分なため、上部構造の水平移動を抑制できない。壁要素の水平せん断に伴う柱脚軸力も十分に伝達できない。そのため、柱の引抜け・踏み外しを生じ、極端な場合には家屋の転倒に至る。

図2 コンクリートブロック基礎隅角部の破壊

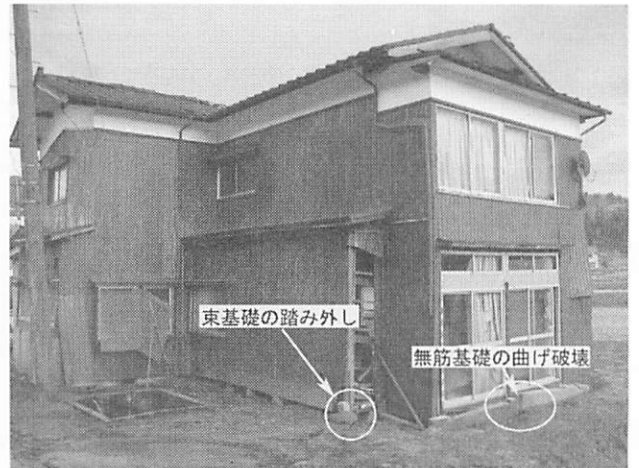
図3 無筋基礎の破壊と東基礎の踏み外し

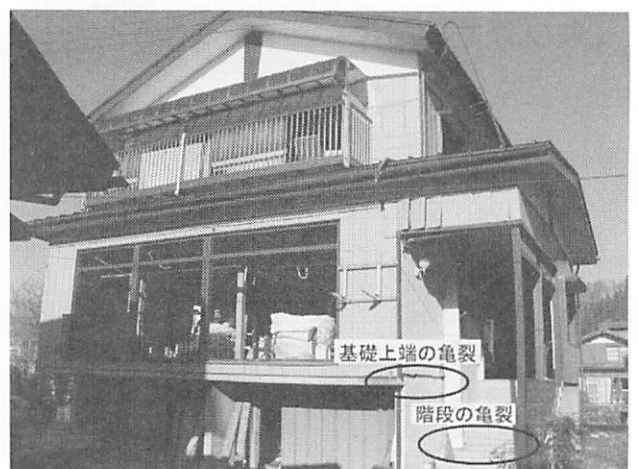
いる⁴⁾。実質的には3階建て相当の高さとなるため、2階建て相当の構造計算で建築すると上部構造は耐力不足になる可能性が指摘されている⁵⁾。本調査でみられた範囲では、この形式の基礎は概して被害が軽微であった。多く見られた被害としては、水平動による上部構造のズレが挙げられる。この形式の基礎では上部構造に通じる階段が必要となるが、やや古いものでは基礎外の階段に水平亀裂が入る被害もみられた(図4)。これらの原因としては、基礎と上部構造あるいは付設部分との一体性が疑われる。多雪地域では利便性の点で住宅内蔵型の車庫(ビルトインカーポート)が好まれるが、この方式の住宅のほとんどが基礎内に車庫を設けていた。その為、基礎間口は大きな開口を採ることとなる。激震ゾーンでは、比較的新しい住宅でも開口部周辺に大きなクラックを生じた例がみられた(図5)。

図4 上部構造のズレと外部階段の亀裂(川口地区)

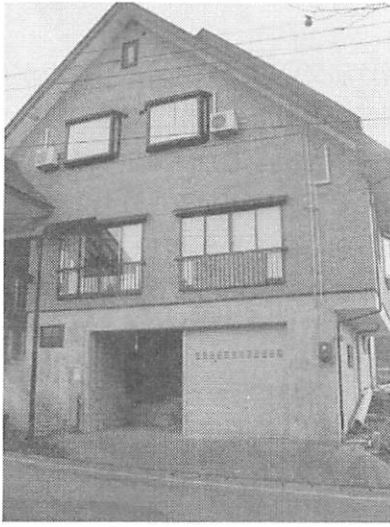
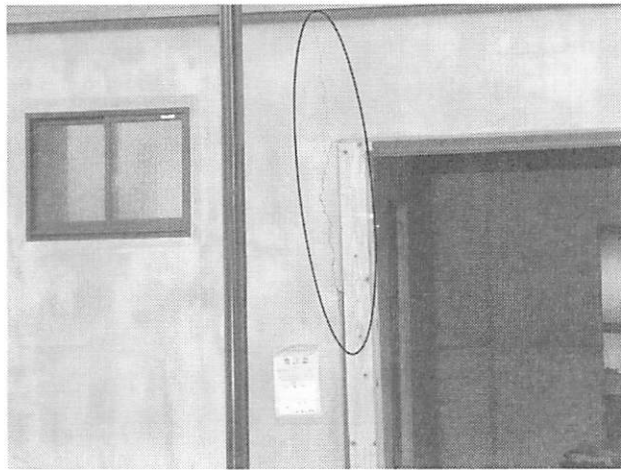
図5 高基礎開口部のクラック（田麦山地区）

(b) 開口肩部のクラック

高床式木造のRC造基礎については、被害程度からみても、十分に開口部補強が行われていれば、現行の3階建て扱いとした許容応力度設計で現実的には十分な対応となっていると考えられる。

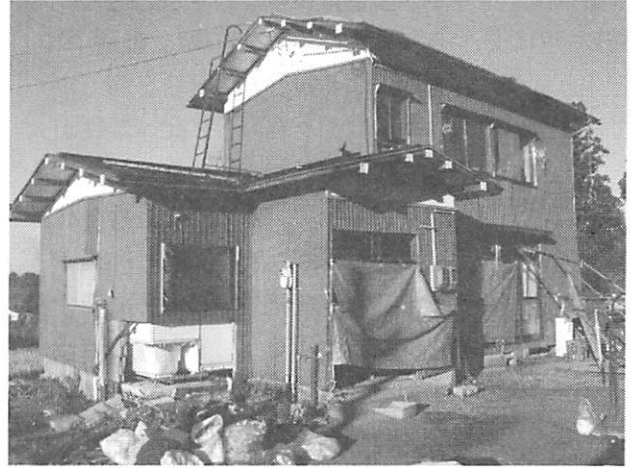
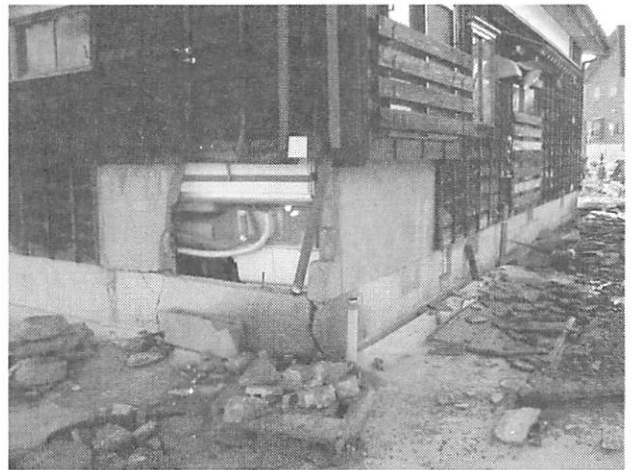
図6 浴室ブロック基礎の破壊

特徴的な被害事例として、小松ら⁶⁾が報告しているように、激震ゾーンでは浴室ブロック基礎の被害が数件みられた(図6)。被害部位に共通してみられることは、①浴室廻りの高基礎が無筋もしくはそれに近いブロック基礎で、これを覆う外装が無い、②内部に浴室ユニットを入れたものが多い、この2点である。①は後述する無筋ブロック塀と同様で、

配筋が無いため、大きな加速度が加わると転倒・破壊しやすい。また、外装がないために破壊部分が目に付き易い。浴室以外にも台所などの水廻り付近で類似した事例がみられた。高基礎ブロックを積むのは、水廻りの耐久性の問題から在来浴室などで一般的に行なわれてきたものであるが、②は新築であればブロック高基礎を積む必要はなく、浴室の寒冷対策などの目的で在来浴室を浴室ユニットにリフォームした時に無筋ブロック基礎を積み直したものと推定される。浴室ユニットは、構造躯体と一体的には接合されておらず、地震動に伴う慣性力で建物との振動の違いから躯体に衝突する可能性がある。図7の事例は比較的新しい高床式木造住宅であるが、浴室ユニットの衝突により外壁が破壊したものと推察される。破壊時に浴槽に湯がはられていたかは不明であるが、本震発生が夕刻であった点から、湯がは

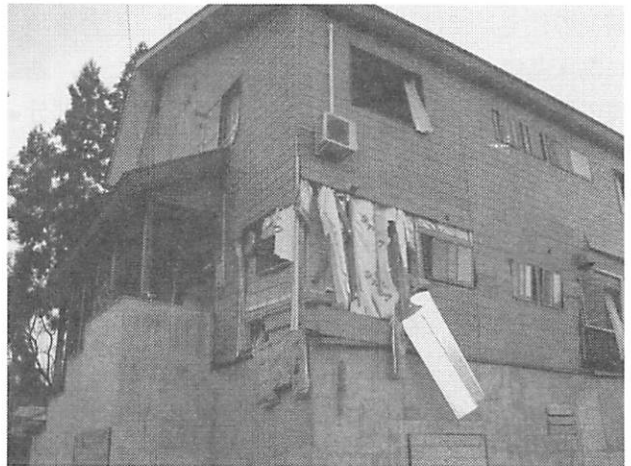
図7 浴室ユニットの衝突による外壁の破壊（田麦山地区）

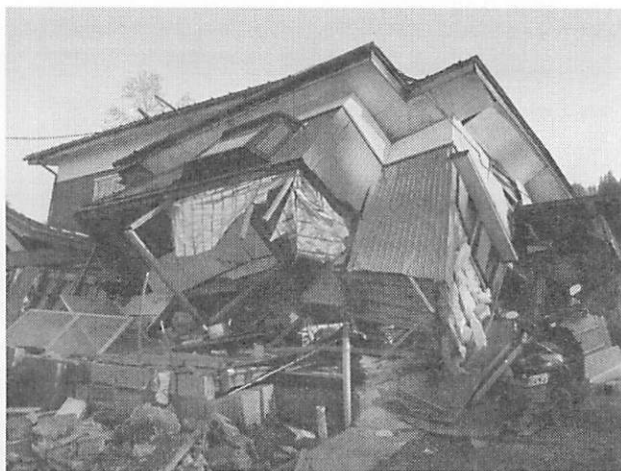
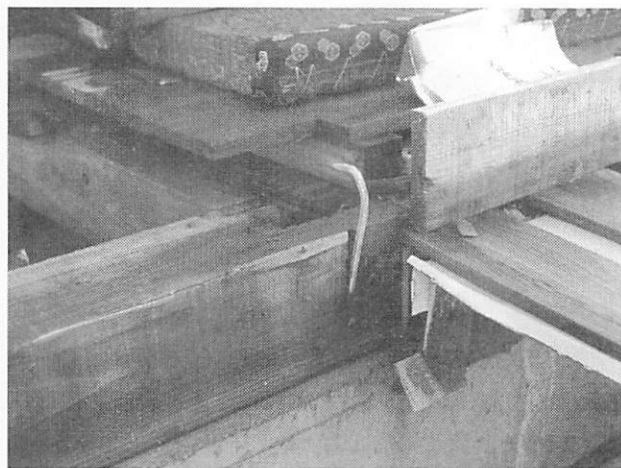
図8 転倒した住宅（田麦山地区田中）

図8に示す転倒した2階建て木造住宅の事例では、土台はアンカーボルトで基礎に緊結されていたものの、観察できたのは下屋部分ではあるが、中柱、隅柱とも柱脚金物はカスガイ留めで、震源付近の強力な地震動による柱の引抜き力に耐えられなかったことが推察される。

(b) 柱脚接合部のカスガイ

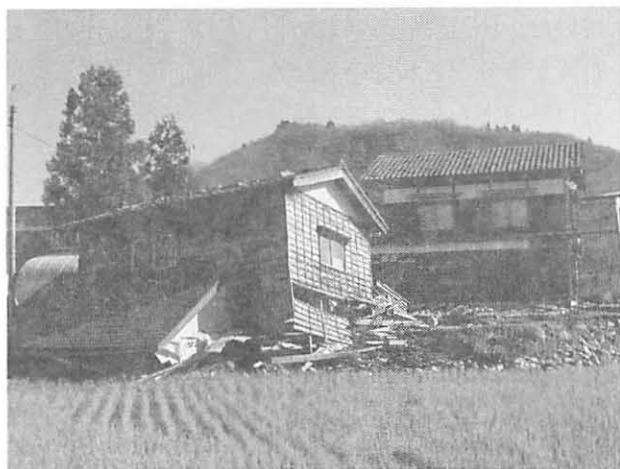
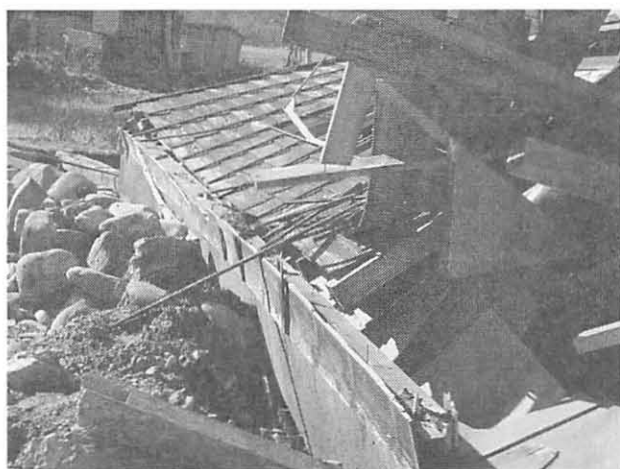
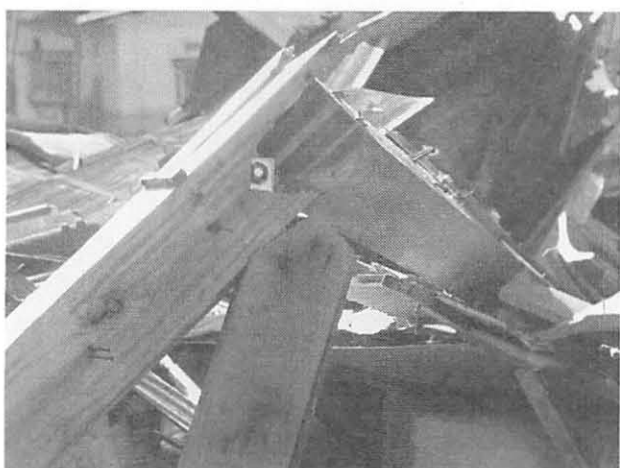
図9 1階が崩壊した木造住宅(和南津地区)

図9に示す1階が崩壊した事例では、土台はアンカーボルトに緊結されていたが、柱脚金物はみられなかった。基礎は無筋で、隅角部が破壊していた。筋交い接合部は3本釘留めであった。柱一横架材接合部に引き寄せ金物が見られたが、これは改修時に施工した可能性がある。この家屋は、後述するが地盤も崩壊が著しく、倒壊原因には、地盤および基礎の崩壊、脚部緊結耐力の不足、1階壁量の不足が考えられる。

(a) 1階が崩壊した住宅の外観

(b) 土台-柱脚接合部の破壊状況

(c) 筋交いおよび柱-横架材接合部

壁に囲まれた敷地に建っていた。被害程度の小さい家屋は、亀裂などの地盤被害がかなりみられるものの、敷地が広いコンクリート床板で固められていた（図33）。倒壊した家屋は、布基礎の配筋不備もみられたが、玉石積みの擁壁が崩壊したために基礎を支持できなくなっていた（図9(b)）。

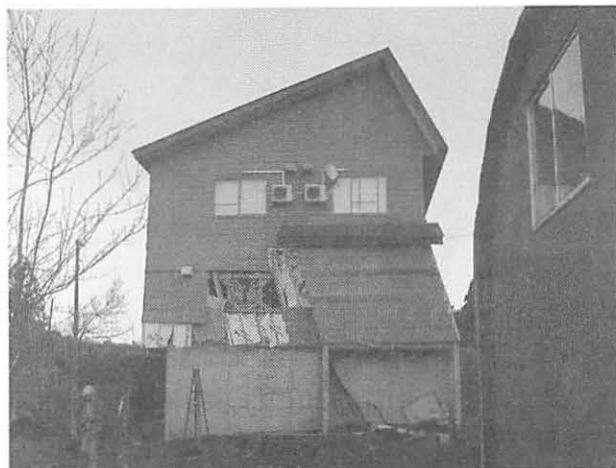
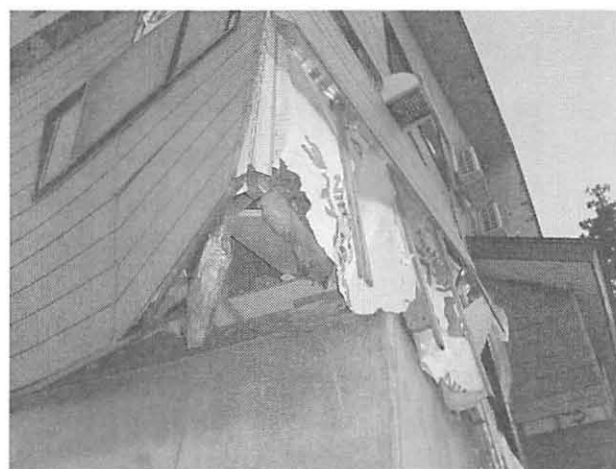
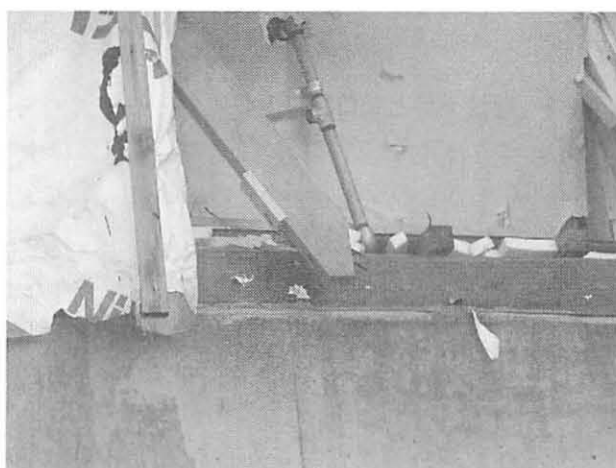
図10 上部構造が大破した比較的新しい高床式木造住宅(田麦山地区大形付近)

図10に示す比較的新しい高床式木造住宅（図7と同一の住宅）では、柱脚金物はみられず、土台を境に高床基礎と上部構造との一体性に乏しいため、基礎の被害は軽微なもの、木造1階（2層目）部分が高床基礎から梁間方向に飛び出すように大きく変形していた。筋交い端部は釘留めで、筋交い引張方向に引抜けていた。この建物では木造1階部分の桁行き方向の障子紙がほとんど破れていた。この住宅の近隣に築年代、構造ともに類似した住宅がみられ、被害も同様であった。これらの建物について、岩崎ら⁷⁾は壁量や偏心などの詳しい調査を行なっている。

(b) 柱脚部分の破壊状況

(c) 引抜け破壊した簡易な筋交い接合部

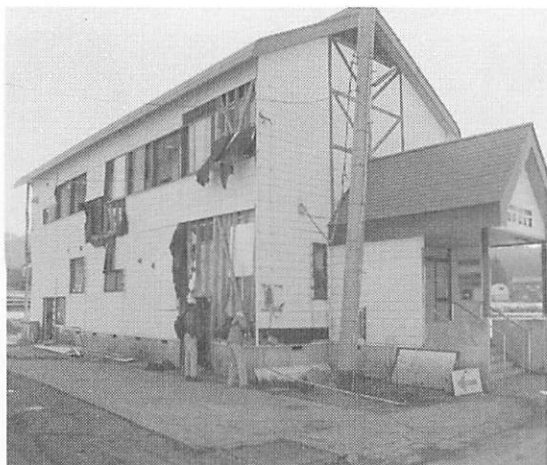
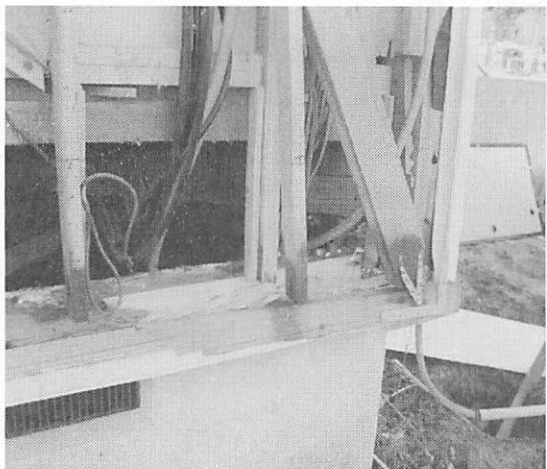
図11 接合金物を用いた木造2階建公共会館の被害例（田麦山地区）

図11に示す田麦山地区の木造公共施設の事例では、外装や柱脚付近に多数の破損が見られたが、過大な残留変形は見られなかった。このことは、耐力壁が

タスキ掛け筋交いで、十分ではないながらも柱脚や筋交い端部に構造用金物が使用されていたためと推察される。一方で、応力が集中する金物接合部では、柱や土台に著しい裂壊がみられた。この建物の隅柱の柱脚接合部にはかど金物CP・Lが用いられていたが、ホールダウン金物のように部材が負担するせん断面積がより大きく、負担応力が集中しにくい接合金物を使用すれば、柱・土台材の被害は緩和されると考えられる。

(b) 柱脚接合部と土台の裂壊

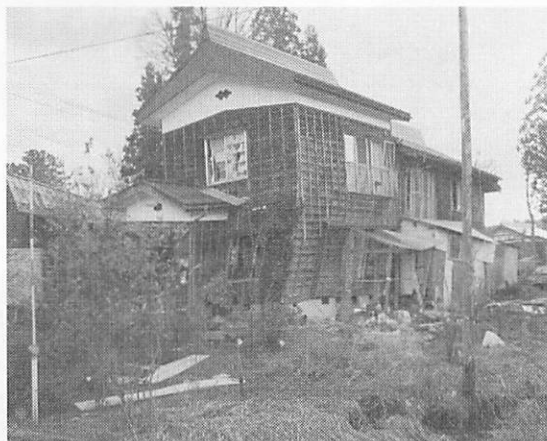
壁量不足とみられる被害には、①壁の実長自体は十分あるものの個々の壁耐力が小さい場合と、②大きな開口を設けたために部分的に壁量が不足した場合がみられた。前者は主に築年代がかなり古い家屋に多い（図12）。後者では、層の必要壁量のみならず偏心による応力集中が大きな問題となる。よく知られているように、間口面に大きな開口を設けた店舗併用住宅や車庫内蔵型住宅にみられる問題である（図13、14）。市街地では敷地と使用性の関係上、間口が狭く奥行きが長い形状になりやすいため、大きな水平力や転倒力が開口部に集中的に作用し、損傷するケースが多い。また、積雪の多い地域ではその利便性からインナーガレージ（住宅内蔵型車庫）が採用されるケースが多く、本調査でみられた高床式木造住宅のほとんどが1層目の基礎部分を車庫とし

図12 残留変形の著しい家屋（田麦山地区）

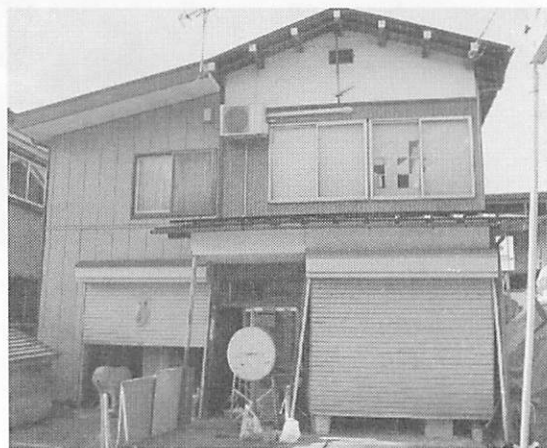
図13 間口に大きな開口を持つ車庫内蔵型住宅（川口地区）

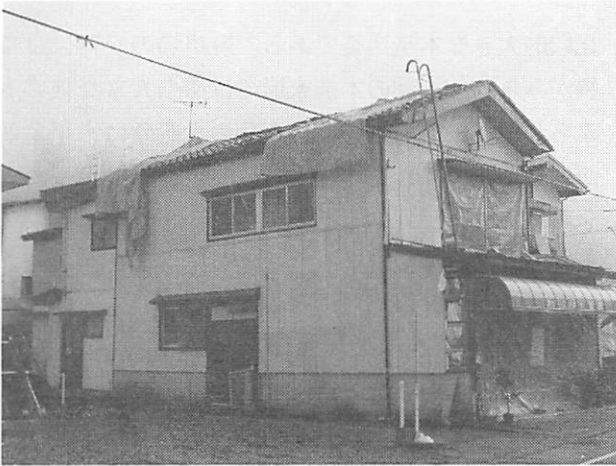
図14 間口が前面開口の店舗併用住宅
(川口地区)

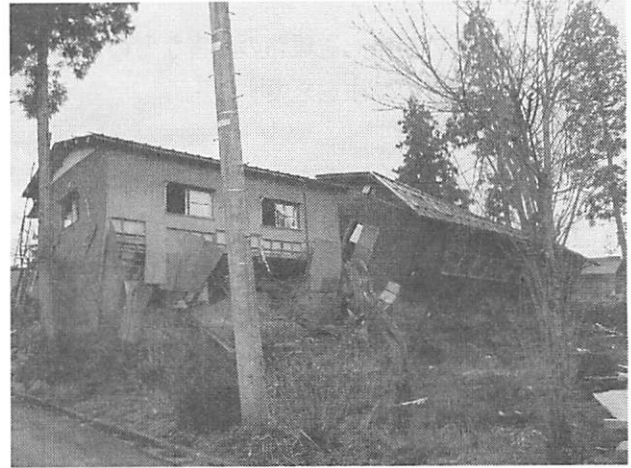
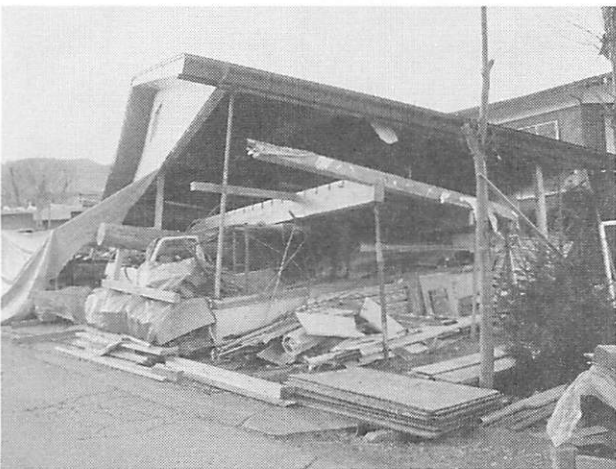
その他に、作業場のように建物全体として壁が極めて少ない建物の倒壊も数件みられた（図16）。このような建物は木造では、接合部が簡易なものが多く、ラーメン的な効果が期待できないため、耐震性は著しく低い。耐力要素は勿論、崩壊防止の為に十分な接合耐力が必要である。また、作業場で梁間方向に筋交いで耐力を補っている例があったが、筋交い端部の接合が簡易な釘留めのみで引抜けていた（図17）。

図16 木造作業小屋の倒壊(田麦山地区大形付近)

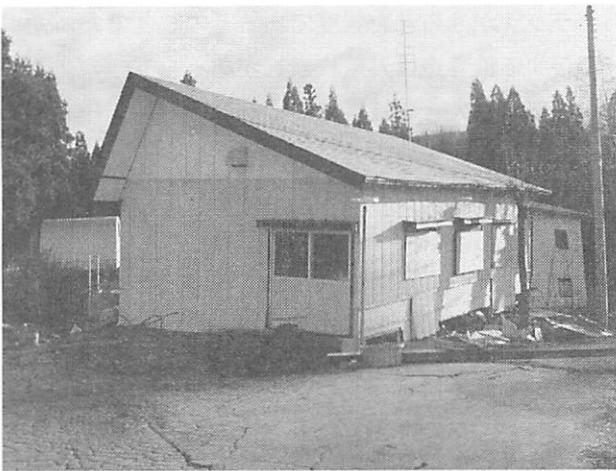
ていた。RC造高床式の木造住宅は高床部分の構造計画が十分なされているためか、開口を含む基礎部分は無被害もしくは被害軽微なものが多かった。木造では簡易な大開口を持つために1階が崩壊したとみられる事例が数件確認された。図15は、激震ゾーン内の1階車庫部分が崩壊した家屋で、特に振動方向に間口開口があったものと思われる。地盤の損傷も著しく、近隣でアスファルト道の大きな被害も見られた。一方で、近隣の木造家屋は大きな被害はあるものの、倒壊には至っていない。

図15 1階車庫が崩壊した木造家屋
(田麦山地区田中付近)

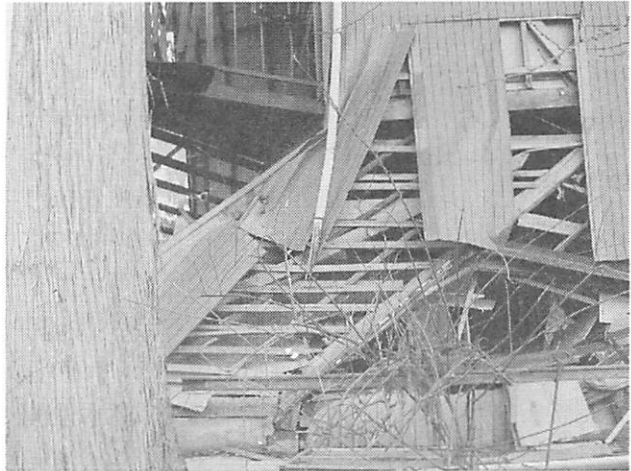
図17 簡易な筋交い耐力壁をもつ作業場
(田麦山地区大形付近)

(b) 簡易な筋交い耐力壁

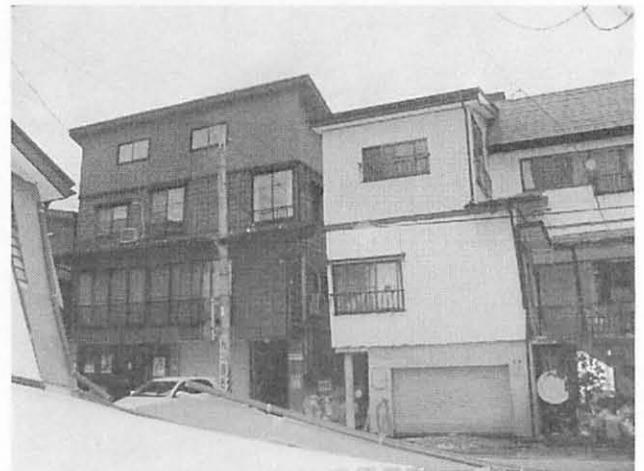
図18は川口町川口地区の築年代の新しい住宅で、県外から来たボランティアの方の話では2棟とも同じ大工が自宅用に建設し、写真左側の建物は最近建築したものとのことであった。応急危険度判定では左建物が判定済み(緑)、右建物が危険(赤)であり、右建物では著しい残留変形が見られる。被害程度の差が現れた原因には、築年代(構造計画の水準)の違い、建物の形状の差が推察される。なお、本調査時点では写真右側の建物は解体されていた。

図18 構造計画の差異が耐震性に表れた隣接家屋
(川口地区、写真提供：中谷浩2004/11/21撮影)

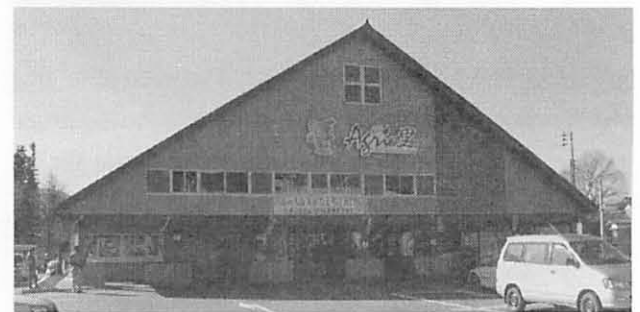
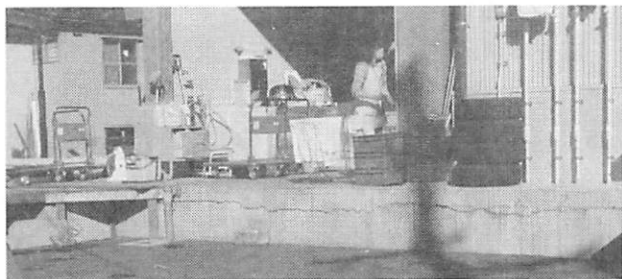
図19 集成材構造の木造施設 (川口町)

比較的大きな木造建築である。駐車場の一部には亀裂がみられ、周囲の木造家屋ではやや大きな被害もみられたが、この建物では裏側の犬走りに水平亀裂が生じた他には目立った損傷は確認されなかった。なお、平松ら¹⁰⁾は中越地震により比較的規模の大きな集成材建築に際立った被害が見られなかったことを報告している。

(b) 建物裏側の犬走りの亀裂

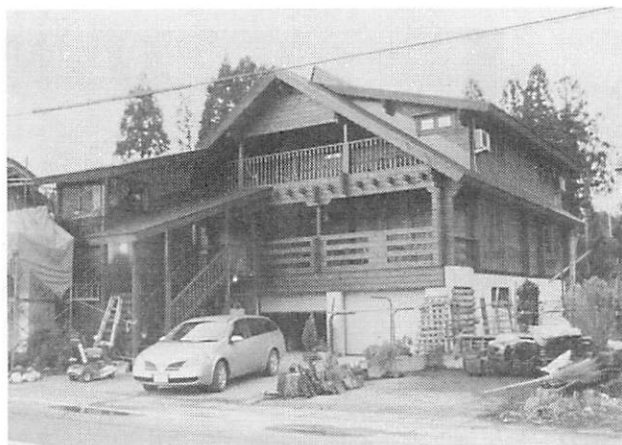
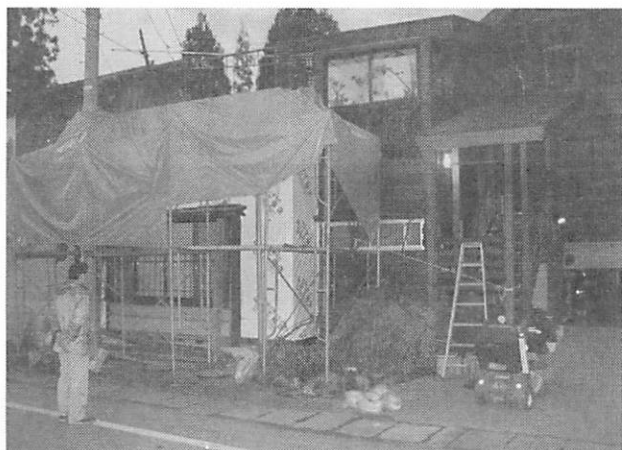
図20 被害軽微なログハウス (田麦山地区前原付近)

図20は激震ゾーン内に位置する1層目をRC造高床とするログハウスである。道路を隔てた歩道には地盤の損壊やガードレールの変形がみられた。居住者の話ではこの建物は築5年のログハウスで築20年程度の鉄骨造と隣接しており、ログハウスは住宅としては壁が多い印象で、被害は軽微で基礎の一部にクラックがみられた程度であるとのことであった。隣接する鉄骨造は外壁に被害があったものの、躯体や内部には大きな被害はなく外部のみ補修中とのことであった。被害の差は構造形式によるものというよりは、前述したように主に構造計画の差にあると考えられる。

(a) 被害軽微なログハウスの外観

(b) 隣接する修復中の鉄骨造部分

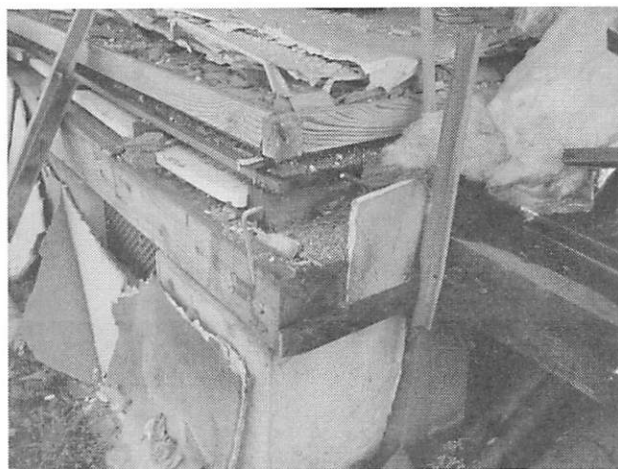
土台材の樹種は、スギが比較的多く (図21)、次いで銅系薬剤を注入処理したとみられる緑色の防腐処理カラマツが多かった (図22)。前者は比較的古い物件で、後者は比較的新しい物件にみられたが、スギ土台はいずれの物件でも着色が見られず、無処理の可能性が高い。一般的に無処理スギ材は中程度の耐久性であるため、土台材には適さないとされるが、建設当時の地域の材料流通と経済性の理由から多く使われたものと推測される。腐朽状況については、カラマツ防腐処理土台では腐朽事例は観察されなかった。スギ土台の中には明らかに腐朽している例もあったが、ほとんどは健全であった。特に、高床式住宅では土台が地盤面からかなり高い位置にあり、床下空間が乾燥しやすいため、無処理でも腐朽劣化が少なかったと考えられる。

図21 無処理スギ土台の例 (田麦山地区)

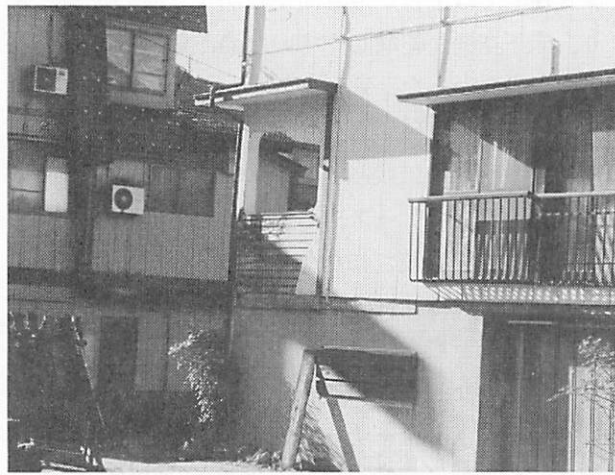
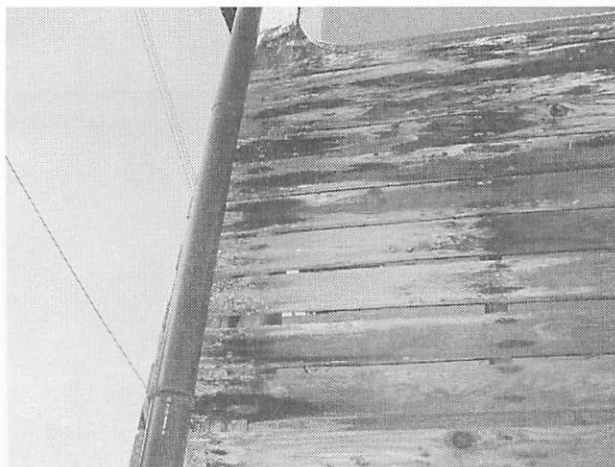
図23 モルタル外装の剥落と腐朽（川口地区）

しかし、玄関ポーチの外装モルタルが一部分のみ剥落した事例 (図23) では、剥落部分の下地材や枠材に顕著な腐朽がみられた。この被害住宅の外装は主にサイディング張りであるが、剥落したモルタル外装部分は隅角部で雨樋もあり劣化しやすい条件が揃っている。腐朽とモルタル外壁の被害の関係については後で詳しく述べる。

(b) 剥落部分

①で挙げたように、モルタル外壁については、下地材の腐朽が剥落被害に強い影響を及ぼすと考えられる。腐朽被害がみられた外壁はほとんどが通気層の無いモルタル外壁で、通気層のあるサイディング張り住宅では脱落が少なく、著しい腐朽もほとんど見られなかった点を考慮すると、モルタル外壁の脱落被害を抑制するためには、水分を滞留させないための十分な劣化対策を適用する必要がある。

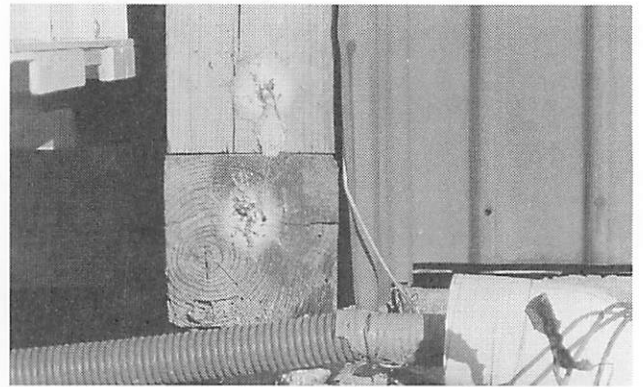
調査地域はヤマトシロアリの生息地域に該当し、実際に加害跡や蟻道の痕跡も数件見られた（図24、25）。高橋・土居¹¹⁾が指摘しているように、蟻害の形跡は予想以上に多く見受けられた。外見から被害が確認された部材は無処理スギ土台などの薬剤処理がされてないものと推察された。腐朽と同様に本調査範囲では、蟻害と建物全体の破壊との直接的な因果関係を明確に示唆する事例はみられなかった。

図24 無処理スギ土台の加害跡（田麦山地区）

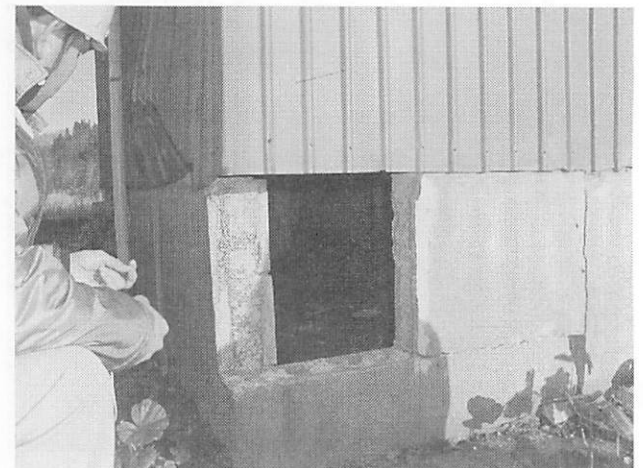
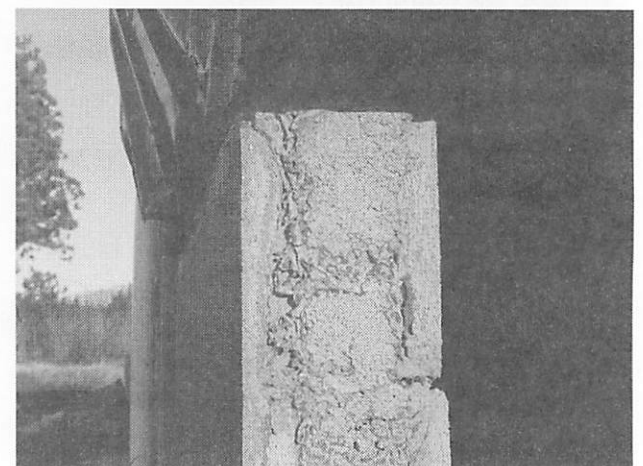
図25 コンクリートブロック基礎にみられた蟻道（田麦山地区）

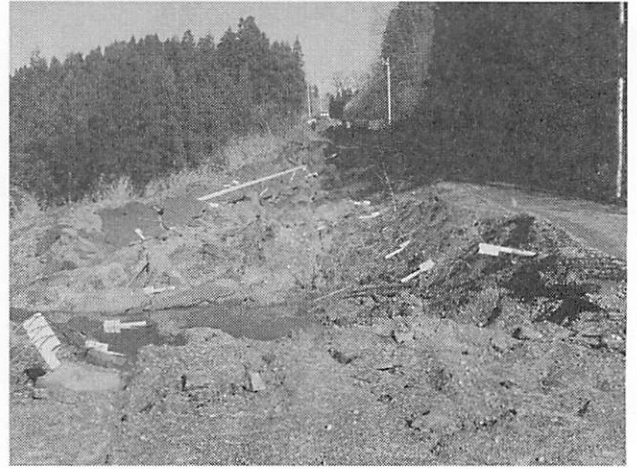
図28 盛土崩壊による舗装道路の被害(和南津地区)

道路上の被害としては、液状化に伴うマンホールの隆起が多数報告されているが、調査時点では交通障害となるため処置が進み、多くはみられなかった。一方、調査地域の各地で舗装道路の損壊が確認された。図28は一部崩落した国道和南津トンネルに近いJR変電所脇の道路の破壊で、写真左側の斜面が崩壊したために大きな被害を受け、調査時点では写真右側の迂回路が工事されていた。図37は水田脇斜面が崩壊したことによるアスファルト道の陥没である。中山間地で緩斜面に農地が多いため、このような被害が散見された。

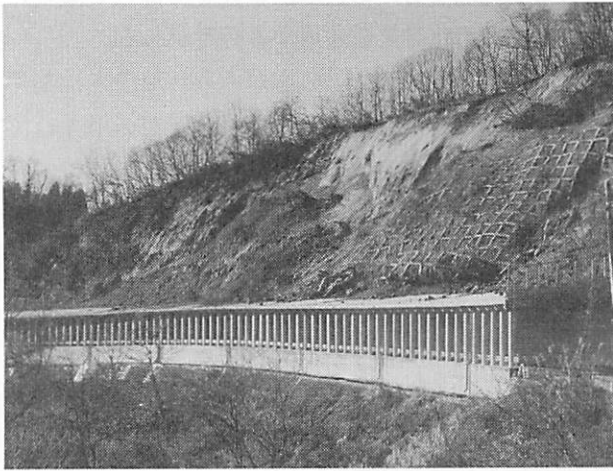
新潟県中越地震は中山間地域における地震であったため、その住宅被害は、建物の震動による直接的損壊だけでなく、土砂崩壊に伴い間接的に損壊する事例も多く認められた。被災地域の地質は砂岩・泥岩から形成されており¹⁷⁾、固結度が低く崩壊し易くなっている（例：図26、27）。このような地質の山地では地すべり地形を形成することが多い。そのため、民間測量会社および国土交通省がホームページ上で公開している航空写真等¹⁸⁻²⁰⁾にみられるように、旧山古志村をはじめとする山間地域では土砂崩壊に伴う家屋の被災が多く発生した。また、地震発生直前には、台風23号および秋雨前線の影響によって被災地域に多量の降雨があり、長岡市では10月20日から21日午前までの降水量が100mmを超え²¹⁾、土

図26 県道333号線の斜面崩壊(和南津地区)

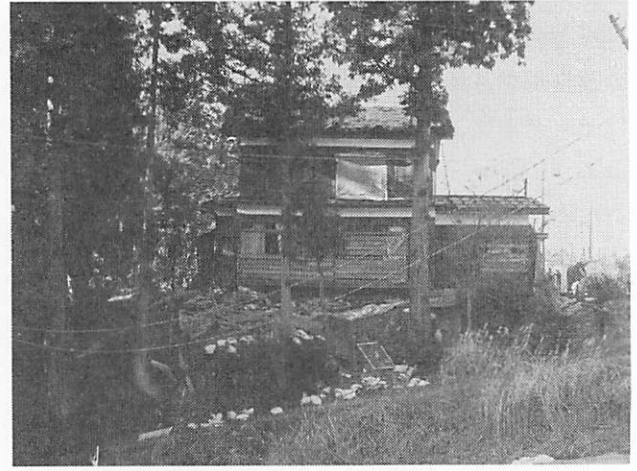
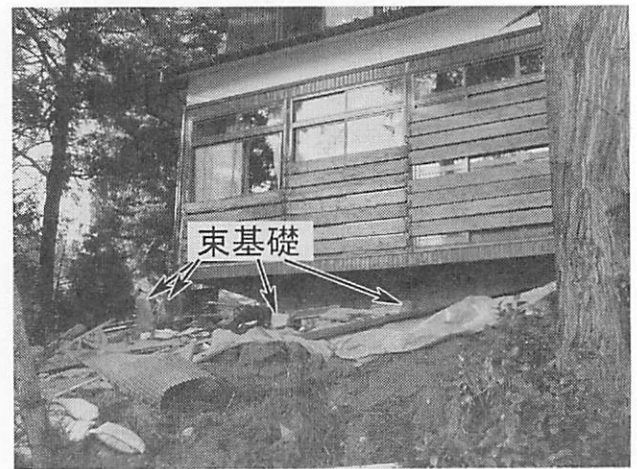
図29 石積擁壁崩壊に伴う束基礎の転倒(田麦山地区)

(b) 基礎の被害状況

図29の住宅は斜面際に建っているが、斜面が崩れたため、東基礎が転倒・落下した。内部の布基礎により、上部構造の被害が抑えられている。

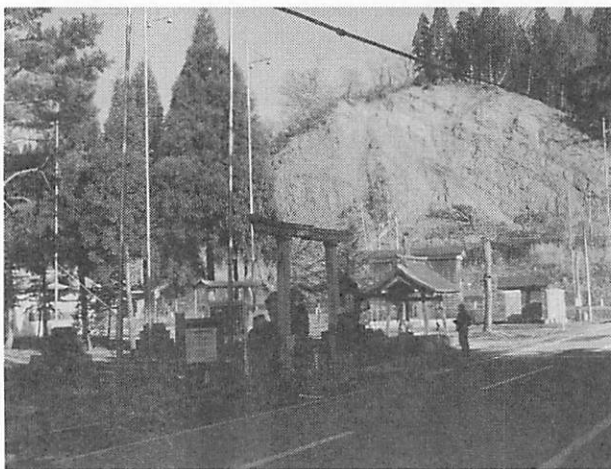
図27 JR越後川口駅付近の土砂崩壊(川口地区)

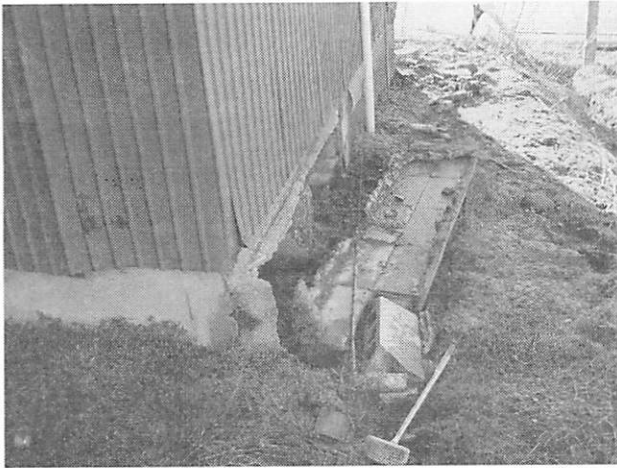
図30 盛土が崩れ基礎が破壊（田麦山地区）

被災地域は中山間地であることから、斜面が多いため、造成が随所にみられた。造成地や斜面近傍の宅地の場合、斜面を支持する擁壁が機能なくなると、基礎被害などの深刻な建物の被害につながる。調査地域内では大きな高さを要しないためか、簡易な擁壁が損壊したために家屋被害となったケースが散見された。石積み、ブロック、増積み擁壁の被害が多いがコンクリート系の擁壁にも被害がみられた²³⁾。石積みでは積み石間の結合が弱いため擁壁そのものが崩壊するが、コンクリート系では壁面の転倒などがみられる（図32）。農村では一般的に、水田よりやや高い位置に宅地を設けているが、概して宅地ののり面の補強が簡易であるため、地震動によって水田側へ崩れるため、宅地や基礎に被害がやすい（図30、31）。

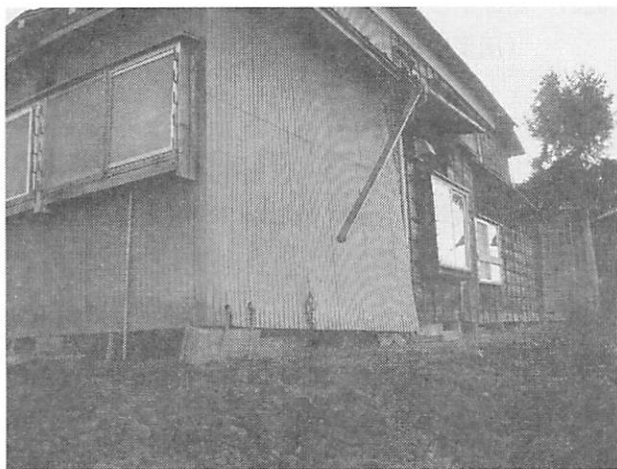
図31 土砂が崩れブロック積み基礎が転倒（田麦山地区）

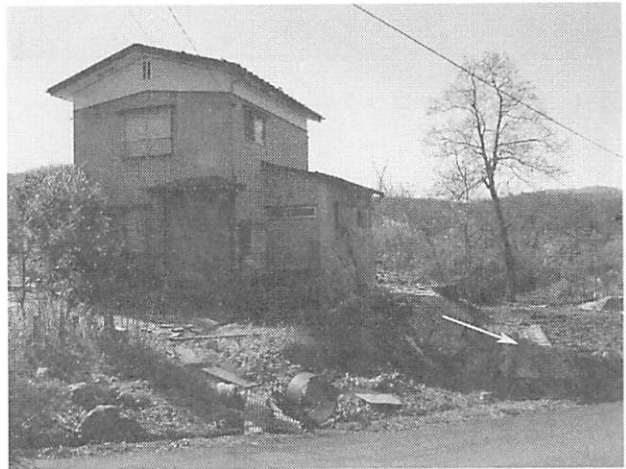
図32 コンクリート擁壁の転倒（和南津地区）

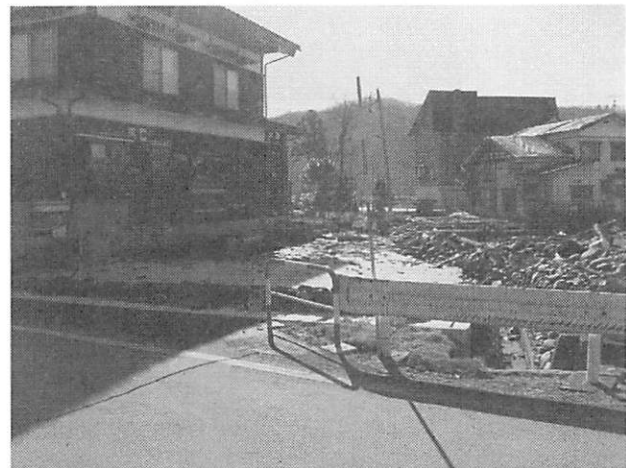
図33 被害の小さい家屋の宅地（和南津地区）

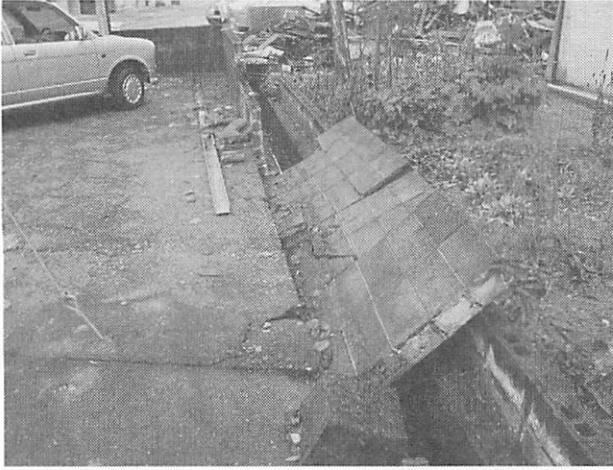
過去の地震災害でもよくみられたように、ブロック塀、石積塀、石垣などの転倒・崩壊が確認された（図34～36）。これらは、構成材料の質量が大きいにもかかわらず、無筋もしくは配筋不十分のため、極めて脆い構成となっている点で共通しており、地震時には人への衝突、地震後は避難路の障害となる。

図34 転倒したブロック塀（川口町川口地区）

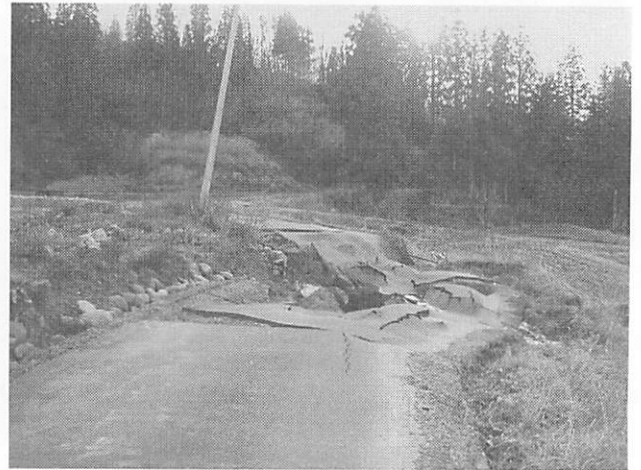
図37 斜面崩壊によるアスファルト道の陥没
（田麦山地区田中付近）

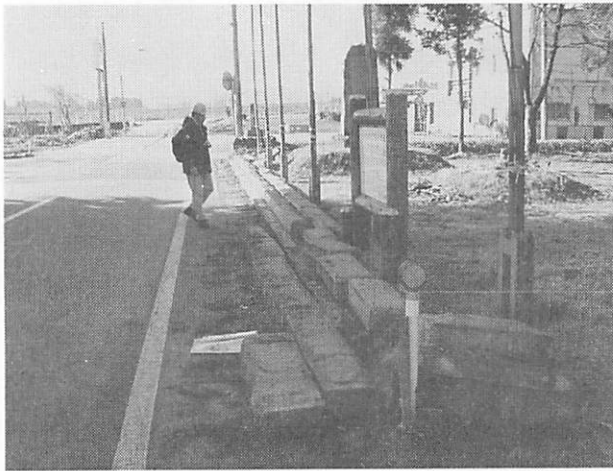
図35 神社の石積みの塀の転倒（川口地区）

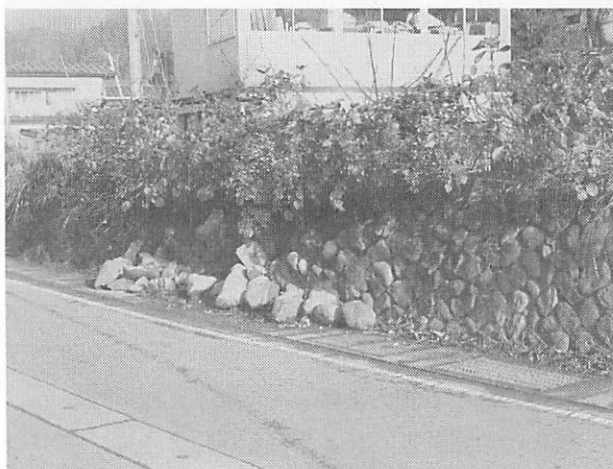
図36 石垣の崩れ（川口地区）

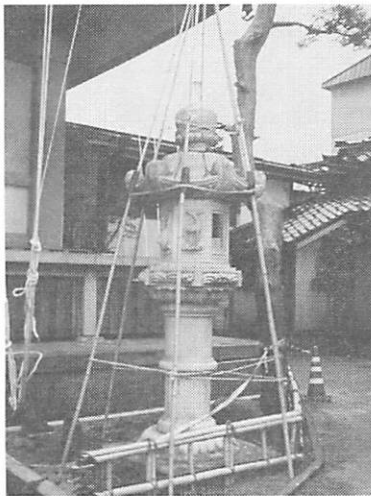
図39は寺院の石灯籠の転倒防止措置で、このように内部が配筋補強されていない石積みの構造物は余震で転倒する危険性が高い。この寺院は瓦葺で余震

図39 石灯籠の転倒防止措置（長岡市）
