平成19年（2007年）能登半島地震における木造住宅の被害

Damage of Wooden Houses by the Noto Hanto Earthquake in 2007

木造住宅を中心に平成19年（2007年）能登半島地震による被害調査を行なった。被害と建物の特徴との因果関係は既往の知見と概ね一致するものであった。門前、穴水など地域的に古い家屋・土蔵が多く、このような建物に被害が多くみられた。間口開口が広く、部分的に壁量が極端に不足する店舗等に顕著な被害があった。土蔵など被害家屋の一部には著しい腐朽・蟻害がみられた。既存不適格建築物への耐震改修が今後の重要な課題であることが示唆された。

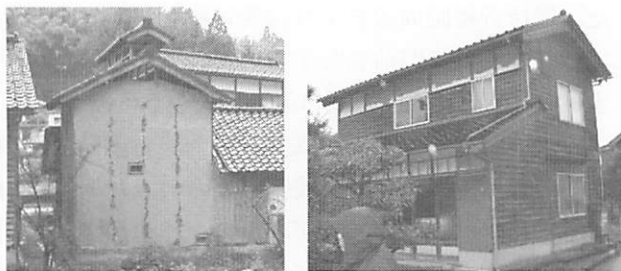
氷見市姿地区（震度5弱～強）では、土蔵の土塗壁に亀裂がみられ、民家の外壁の漆喰塗りは1階よりも2階部分の方に剥落が顕著であった（図-2）。一方、烈震があった門前・穴水地区では土蔵に特徴的な脚部の土塗壁の崩落が散見された（図-3）。露出した躯体には蟻害痕・腐朽が多く観察された。一般に土蔵の固有周期は短いが、土塗壁の脚部がこのような崩落すると建物重量も大きいことから固有周期が長くなり、被害を受けやすくなると考えられる。また、このような脚部被害を受けた土蔵造りと隣接建物の間に衝突痕がみられた（図-4）。同じ門前地区でも総持寺祖院内の木造建築群では、漆喰の剥落や大きな残留変形は多く見られたが、土蔵造りではなく、このような脚部の特徴的な破壊は顕著ではない（図-5）。地盤や構法の差異によると思われる。

図-2 土蔵の亀裂と漆喰の剥落（氷見市姿）

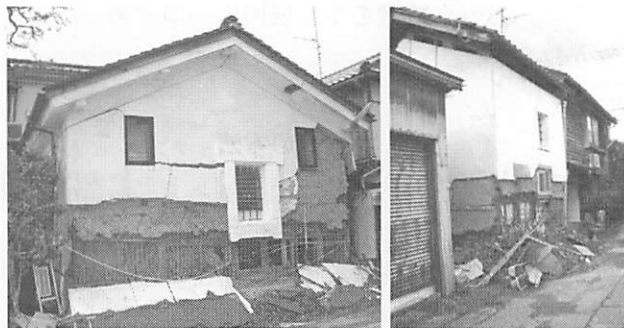
図-3 下部の塗り土の脱落（穴水）

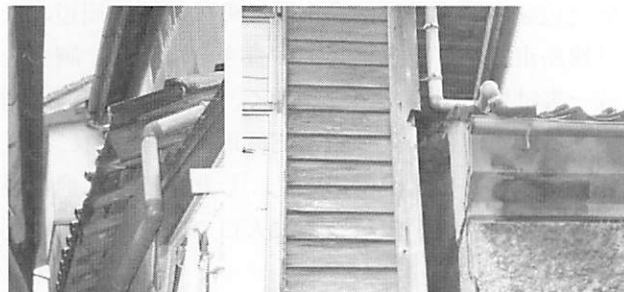
図-4 衝突痕のあった土蔵と隣接建物（穴水、門前）

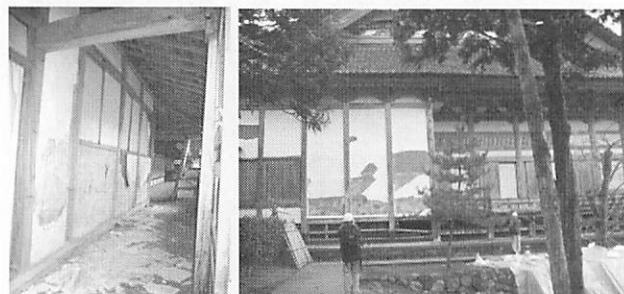
図-5 総持寺祖院の漆喰の剥落（門前）

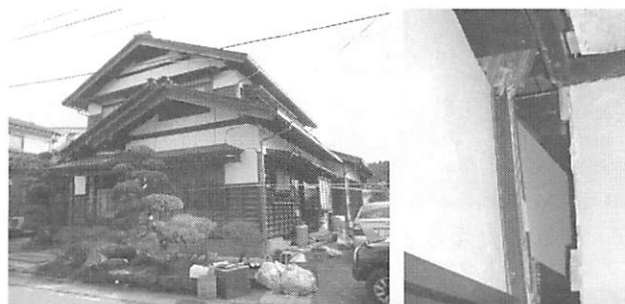
軸組構法では、接合部は耐力上極めて重要であるが、木造ではしばしば躯体に大きな断面欠損を伴うため、柱の折損被害を誘発する。鉛直荷重の不均衡な分配、壁量不足、壁の偏心などがあると、軸組み接合部に顕著な応力集中を起す。図-6の住宅は外観の被害程度は軽微であるが、内部では中廊下に沿って柱が折損していた。隣接する倉庫では引き寄せ金物を用いた頬杖の柱接合部に折損がみられた（図-7）。図-8の木造旅館では、2階の小屋組の地棟梁の継手が抜けかかっていた。梁の継手は、継手下側の梁を直交する横架材か柱に載せ、その上に継手上側の梁を載せて継ぐのが一般的である。部材の長さ不足のためか、この地棟梁は小屋梁の間で継がれていた。この建物では小屋組が倒壊するような被害はなかったが、断面の大きな部材は、乾燥収縮により嵌合が緩みやすいので、注意して架構しないと地震時に接合部が崩壊する危険性がある。

図-6 内部で柱に折損のある住宅（穴水）

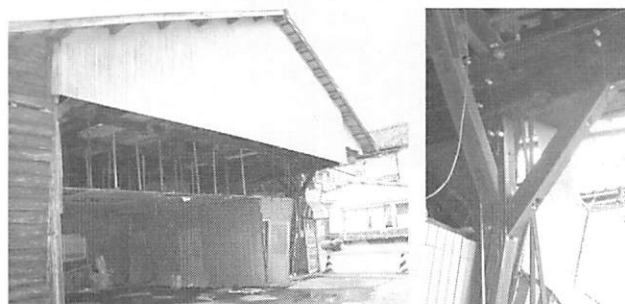
図-7 頬杖接合部付近で折損した柱（穴水）

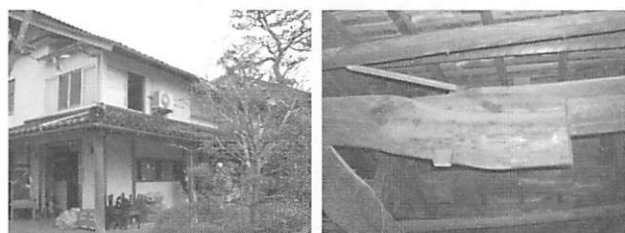
図-8 2階小屋組の地棟梁の継手の緩み（穴水）

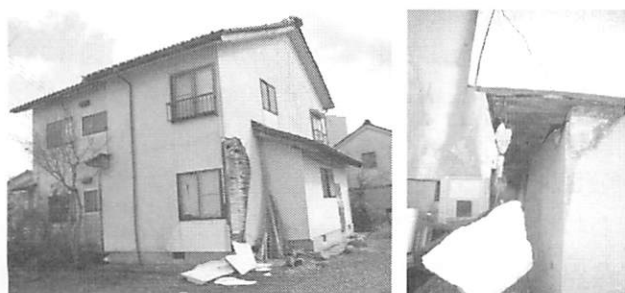
一般に古い木造建築では、基礎や地盤と建物本体を緊結しないため、柱脚の水平移動がみられるが、今回の調査でもその事例が見られた（図-9）。建物の平行移動だけであれば、大きな被害とはいえないが、水平構面が脆弱であると柱脚の踏み外しによる倒壊や、脚部引抜き力による上部構造の転倒を招く。図-10の土蔵は基礎天端が高く、上部構造との緊結が不十分なため、転倒したと思われる。後述するように石造構造物にはこのような転倒が多くみられた。

図-9 水平移動した住宅（穴水）

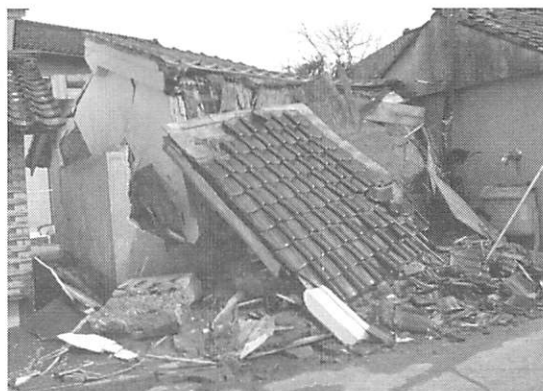
図-10 土蔵の転倒（穴水）

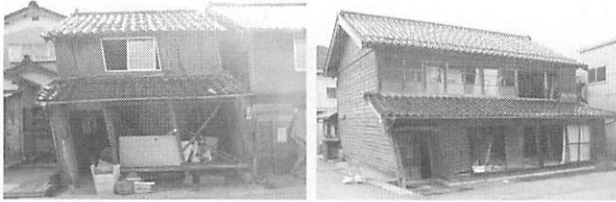
一般に、低壁量で開口の多い木造家屋は、地震被災時の残留変形が著しく、極端に変形が進むと倒壊する。壁量不足には、①建物全体として壁量が少ない場合（図-11）と②店舗併用住宅（町屋）や車庫のように局部的に壁がない場合（図-12、図-13）がある。特に後者は、水平構面が剛強であれば偏心力を生じ、水平構面が柔であれば負担すべき水平力を他の壁に分担できないので、開口部軸組のラーメン的な負担が大きくなる。

図-11 残留変形顕著な住宅（穴水、門前）

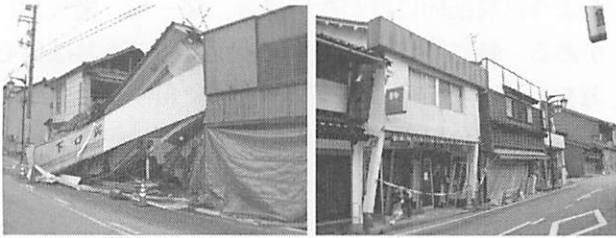
図-12 倒壊や被害顕著な町屋の店舗（門前）

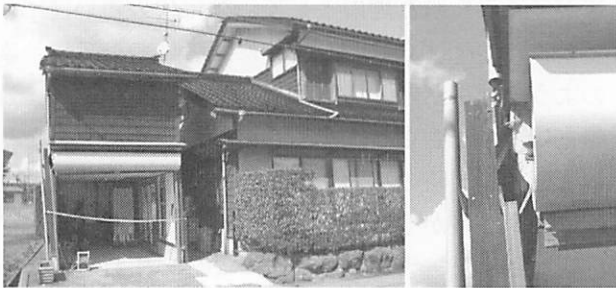
図-13 柱頭が破壊した車庫（穴水）

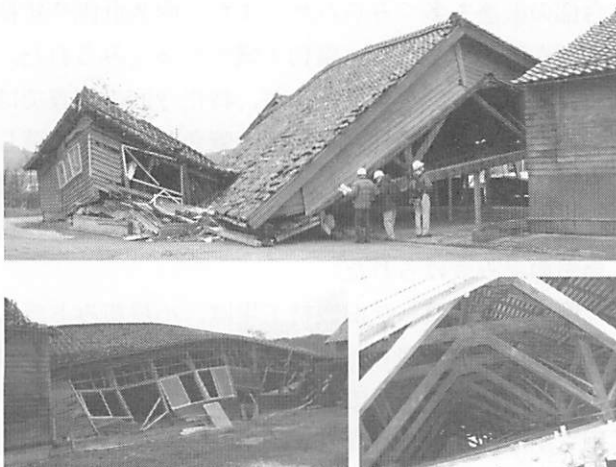
図-14の倒壊した旧製材工場は、小屋組みトラスはかなり堅固に造られていたが、倒壊方向に壁がなく、ラーメンを構成できるほど柱の太さや接合の強固さがなかった。写真右の倒壊していない建物と連結されていたが、構造的には一体化されていなかった。柱脚と土台の接合にはカスガイが用いられてい

た。土台には腐朽・蟻害痕も見られた。図-15ア)の総持寺祖院の新しい手水舎は、柱脚にホゾやボルトがあったが、開口構造で、小屋重量に対して接合耐力が低かったため、倒壊した。図-15の山門は、一見、著しい構造被害が見られないが、両脇の回廊の屋根に山門下段の軒が下がって食い込んだ⁶⁾。回廊には腰板の隙間、土台の引張り破壊、柱脚の移動痕等がみられ、山門自体のラーメン的な耐力の他に、衝突や伝達等によって回廊も水平力の低減に寄与したと推察される。

図-14 倒壊した旧製材工場（門前）

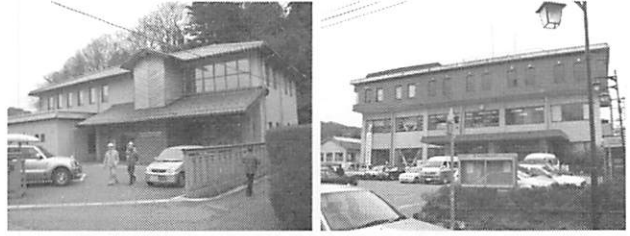
これらの建物は構造被害が軽微とはいえ、建物内部には相応の衝撃力が加わるので、家具転倒などの内部被害が懸念される。例えば、前述の建物の周辺に立地する図-20の門前図書館（平成18年築、RC造2階建）や門前庁舎（RC造3階建、耐震改修済み）は、大きな構造被害はなかったが、蔵書や書類の散乱、棚の転倒などが報道されている。このような被害の防止には、家具の固定・耐震ラッチの使用などの措置や、免震・制振効果の採用による衝撃力の低減が必要となる。

図-20 門前図書館と門前庁舎

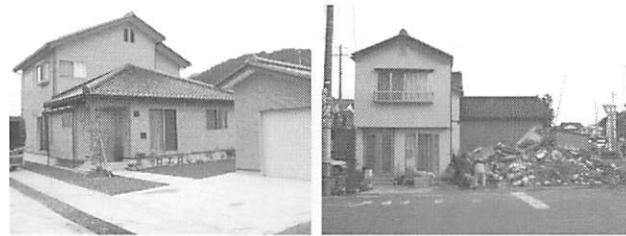
図-16左写真の新しい住宅は目立った被害がないが、近隣の旧製材工場（図-14）の被害は前述の通りである。（但し、両者は小河川を挟んでいる。）同写真右の建物は被害軽微だが、隣家が倒壊し解体された。図-17の建築中の住宅は、施工済みだった筋かい・構造金物が働き、大きな被害を免れた（但し、柱脚金物接合部で土台に割れが生じた）。図-18の1階間口が全面開口の建物は、鉄骨ラーメン肩部は方杖とガセットプレート、直交方向はブレースで補強されている。改築でこのような構造になったとおもわれるが、被害軽微であった。2階を連結していた図-12左写真の店舗は、構造的な一体性がなかったため、単独で倒壊した。商店街を挟んだはず向かいに図-19の店舗があった。2階がオーバーハング

図-16 被害軽微な新しい建物（門前、穴水）

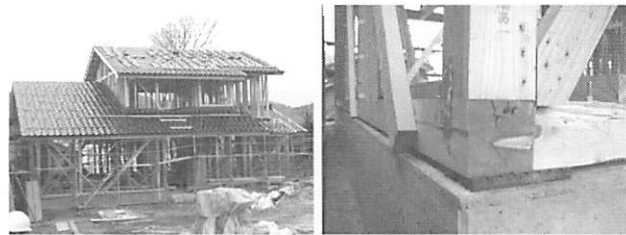
図-17 大きな被害を免れた建築中の住宅（門前）

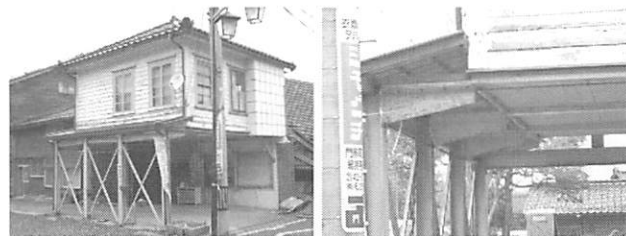
図-18 鉄骨造ピロティの建物（門前）

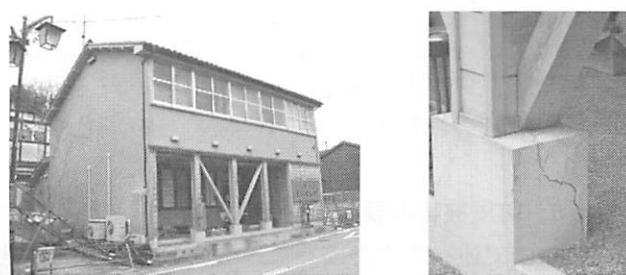
し、直下に大きな開口があるが、筋かい補強されている。筋かい端部の基礎に亀裂が生じたが、大きな被害に至らなかった。

図-19 筋かいの効いた店舗（門前）

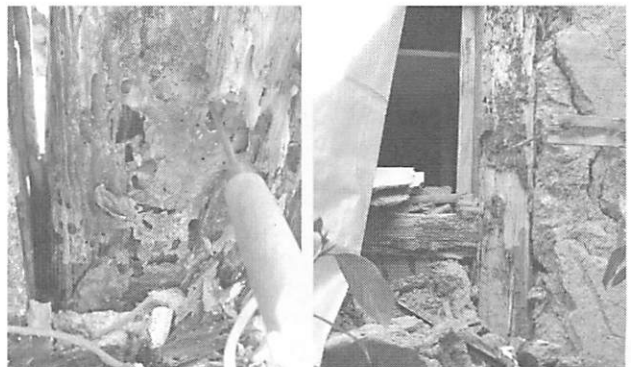
今回の調査では中越地震²⁾と比べ、多くの褐色腐朽・蟻害痕が見られた。特に、土塗壁の木骨、店舗の開口脇の外装内部や柱脚に顕著にみられた（図-21、図-22）。北陸地方は顕著な被害をもたらすイエシロアリの分布北限を超え、ヤマトシロアリの被害地域とされ、氷見市や福井市では乾材シロアリが発見されている⁸⁾。今回の調査ではシロアリ自体はみられなかったが、食害痕の特徴からヤマトシロアリと判断された。褐色腐朽・蟻害の多い理由は、次のように推察される。

- 被害地域、特に調査地域が海に近い低地で、年間を通して湿潤で、気温が氷点下を下回りにくい気候である。
- 築年代の古い木造家屋が多く、腐朽・蟻害のリスクにさらされた期間が長い。
- 維持管理の意識が低い（しばしばシロアリが見られながら、防蟻措置をする例が少ない。躯体をそのまま外装のみを改装する。）
- 比較的耐久性の高い樹種（ヒバ類）を用いる場合もあるが、耐久計画が不十分。（防湿措置、防蟻・防腐処理がされていない。）

図-21 躯体柱脚や土壁内部にみられた腐朽・蟻害痕

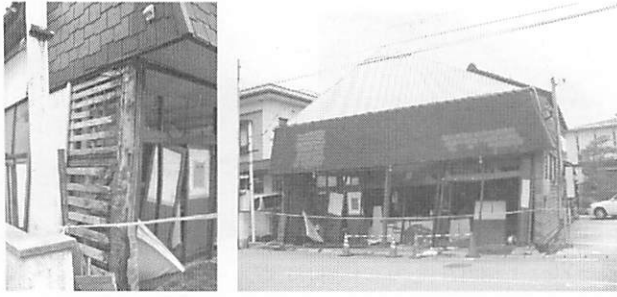
図-22 店舗の開口脇に多く見られた劣化被害

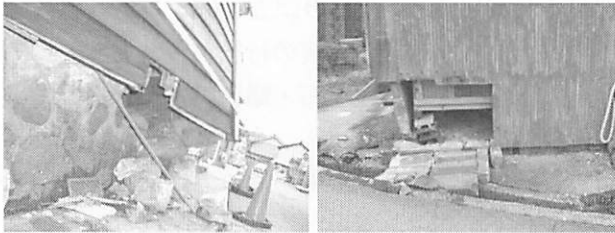
中越地震に比べ、基礎の被害は概して少ない印象を受けた。これは、前報²⁾の中越地震の調査地が傾斜の多い中山間地であったのに対し、今回の調査地域が傾斜の少ない低地であったためと思われる。しかしながら、玉石積や無筋ブロック基礎などの簡易な基礎の被害は今回も見られた。

図-23 簡易な基礎にみられる崩壊（門前）

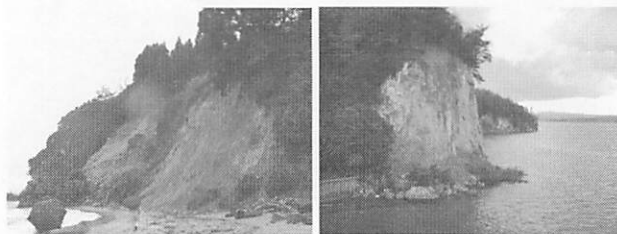
中越地震では地形・天候など悪条件が重なり、大規模かつ顕著な地盤・土砂災害が発生した²⁾。能登半島地震では、天候による悪条件はなかったものの、能登半島や氷見市は斜面崩壊の危険性が高い地滑り地帯であり、斜面崩壊や道路被害など顕著な土木被害が発生した（図-24）。また、被害地域が半島内であったことから、港湾や河川や用水が入り組んだ地盤軟弱な低地が多く、道路被害、液状化現象が随所にみられた（図-25～図-27）。宅地においても、擁壁や宅地地盤に亀裂などの被害がみられた（図-28）。

図-24 斜面崩壊（氷見市姿、能登島大橋付近）

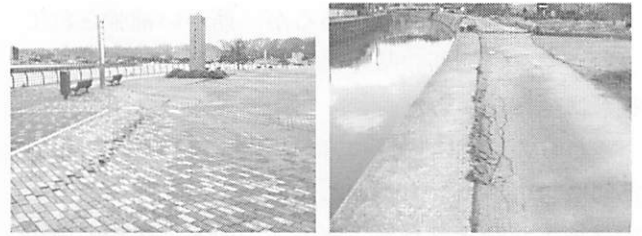
ア) 液状化（七尾マリナパーク） イ) 河岸の変状（穴水・小又川）

図-25 港湾・河川周辺の地盤被害

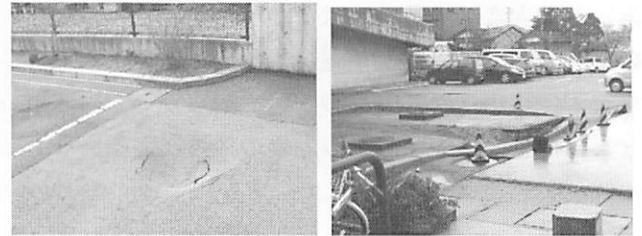
ア) 駐車場の陥没（穴水） イ) 沈下（輪島駅観光センター）

図-26 施設敷地内の地盤被害

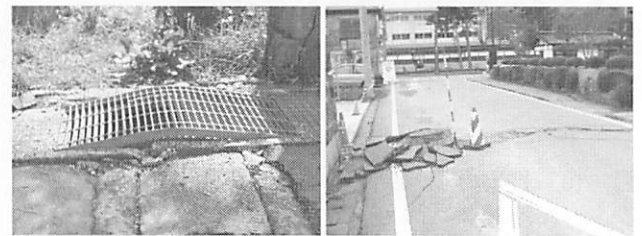
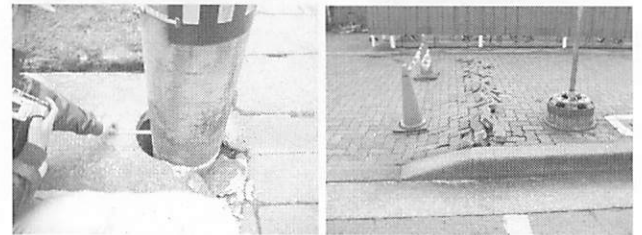
図-27 その他の地盤被害

ア) 側溝蓋の圧縮座屈（穴水） イ) マンホールの隆起（門前）

ウ) 電柱柱脚の移動（穴水） エ) 舗装ブロックの隆起（穴水駅）

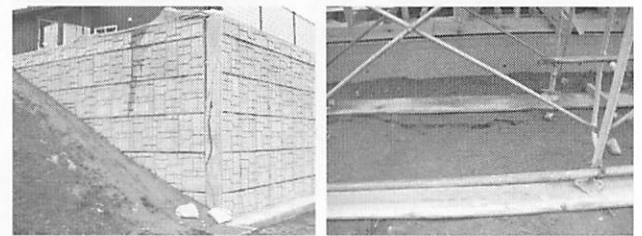
ア) 擁壁の亀裂（七尾） イ) 宅地内の亀裂（門前）

図-28 宅地の地盤被害

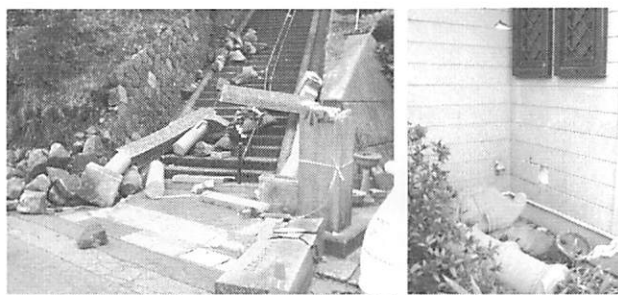
これまでの震災でも無筋ブロック塀、石積塀、墓石、石鳥居など無配筋の石造構造物の転倒被害は数多く報告されてきた。建造物の外壁、看板などの落下も同様である。このような被害は今回の地震でも多くみられた(図-30~図-32)。このような重量物の倒壊・落下は人的被害の原因となることは勿論、避難や復興の交通障害となる。北陸地域では大きな石灯籠を造る傾向がみられるが、今回の地震では死者を出した。石造構造物の多くは配筋補強などの安全基準がない。ブロック塀のように安全基準があるものでも、配筋の腐食が懸念されるので、定期点検が必要である(図-31)。設置基準と点検を合わせた安全対策を講じることが急務といえよう。

ア) 倒壊した鳥居と石垣(門前) イ) 灯籠の転倒(穴水)

図-30 石造構造物の倒壊・転倒

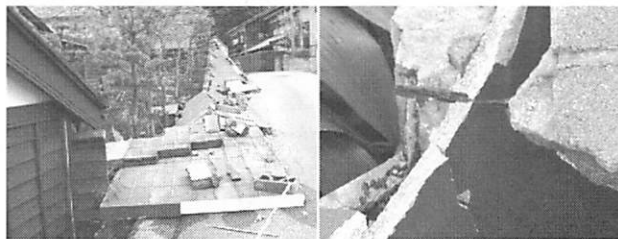
図-31 転倒したブロック塀と配筋の腐食(門前)

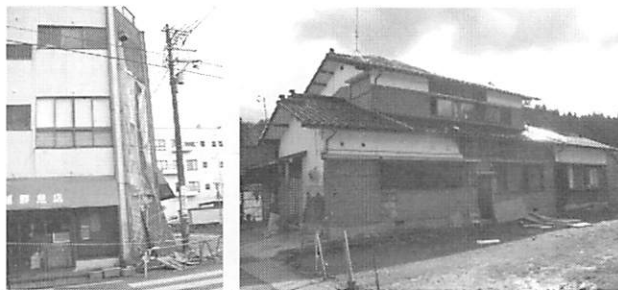
図-32 外壁の落下(穴水)

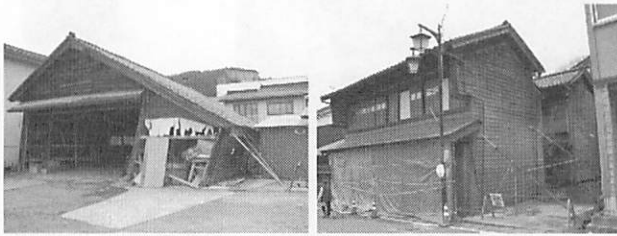
た。今回の調査では、本震発生後から日数が経過していなかったため、主に応急措置的な対策が見られた（図-33）。社寺建築では応急措置の他に恒久復旧的な措置に取り掛かっている建物もみられた（図-35）。一方、著しい残留変形がありながら、未だ応急措置がなされていない家屋も多く見られた。

図-33 つっかい棒による応急措置（門前）

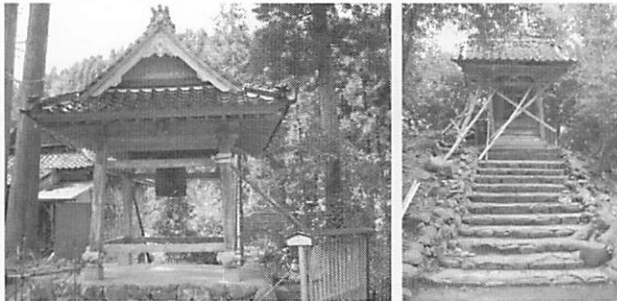
図-34 社寺建築の応急措置（穴水・門前）

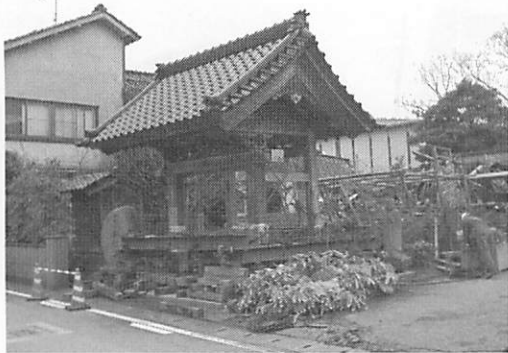
図-35 曳屋技術による釣鐘堂の復旧状況（門前）
