# リンゴ、およびニホンナシの樹勢回復技術

富山県農林水産総合技術センター 園芸研究所 果樹研究センター

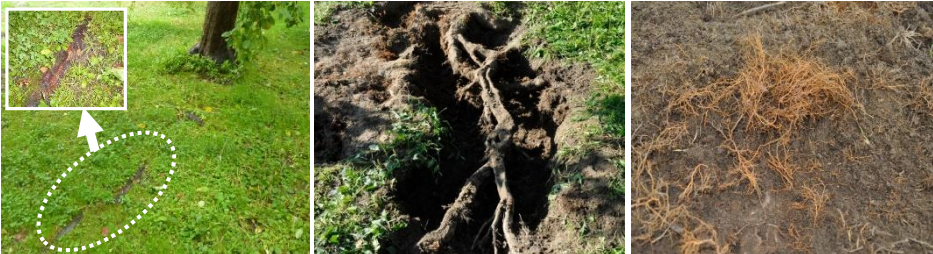
図1(左写真) リンゴの樹勢衰弱樹における根の損傷状況、および樹勢回復技術による新根発生状況(品種‘ふじ’)

【左】地表面から確認できる根の損傷(枠線内)、【中】根の腐朽部の削り取り処理(2015年4月24日実施)、【右】その後の新根発生状況(2015年10月5日)

項目	内容
根の掘り上げ	地表面に確認できる根の損傷部分を中心に、(リンゴ)幅約100cm、長さ約220cm、深さ約30cmの範囲、(ニホンナシ)主幹元を中心に半径約100cm、深さ約40cmの範囲の土壌を掘り上げる
削り取り、殺菌塗布剤の塗布	根の損傷部分で、腐朽している部分を健全な部分までチェーンソー等で削り取り、その部分に殺菌塗布剤を塗布する
たい肥の施用、埋め戻し	掘り上げた土壌に牛ふんパークたい肥100kg程度を混和し、埋め戻す
全摘果(花)	(リンゴ)結実後、全摘果。(ニホンナシ)開花前にすべての花を摘除
追肥	速効性肥料(N:P:K=15:10:13)を窒素成分で10aあたり2kg換算量を土壌表面施用。(リンゴ)3回:6/9、7/14、30。(ニホンナシ)2回:6月、7月

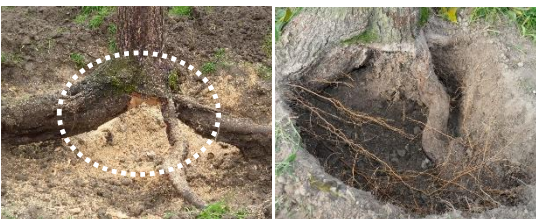
図2 ニホンナシの樹勢衰弱樹における主幹、根の損傷状況(枠線内)、および樹勢回復技術による新根発生状況(品種‘豊月’)  
【左】処置前(2015年4月14日)、【右】処置後(2015年10月20日)
