溪畔林の育成にむけて－災害発生溪流における治山事業のために－

森林環境課 中島 春樹

研究レポート No.6
 平成26(2014)年3月15日発行
 編集 富山県農林水産総合技術センター森林研究所
 〒930-1362 富山県中新川郡立山町吉峰3
 電話 076-483-1511 FAX 076-483-1512
<http://www.fes.pref.toyama.jp/>

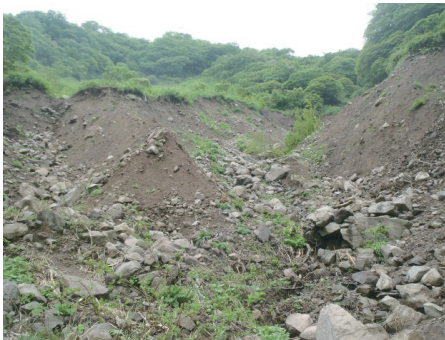
写真1 太谷川上流の山腹崩壊

2008年7月28日に南砺市で日雨量200mmを超える豪雨災害が発生しました。旧福光町の太谷川流域を中心に山腹崩壊や溪岸侵食が発生して（写真1）多量の土石が流下堆積したほか、流木が水田にも流入するなど大きな被害が生じました。これらの流木は、土石流の流下に伴い溪畔林から流出したのもあると考えられた一方で、土石や流木を捕捉して下流域の被害を軽減する機能を発揮した

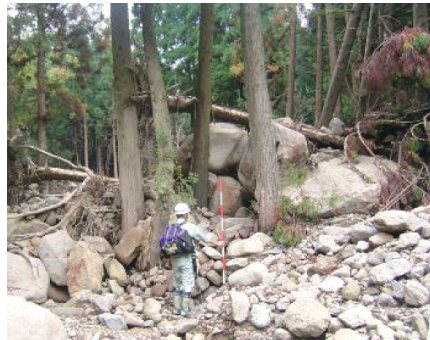
写真2 溪畔林による土石捕捉状況
（災害に強い山づくり検討委員会 2009）

溪畔林も認められました（写真2）。このような土石捕捉機能に加え、溪畔林には溪岸侵食を防止したり、落葉の供給や日射の遮断を通じて溪流生態系を維持する機能もあります。

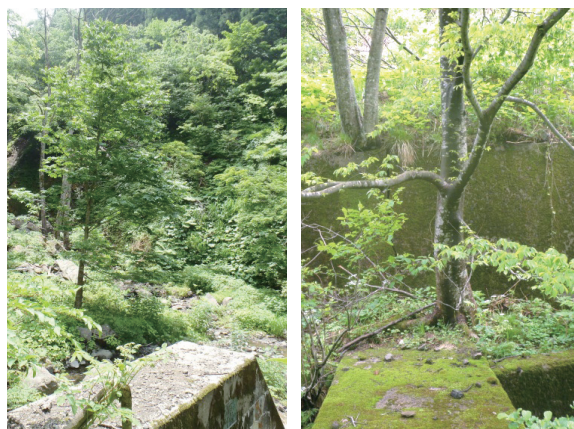
写真4
（左）谷底部（堆砂域）のサワグルミ
（右）間詰と袖隠し埋戻部のミズキとケヤキ

堰堤周辺で自然に成育しやすい樹種を調べ、植栽樹種選定の参考としました。南砺市内の29基の治山堰堤周辺において、工事後の天然更新木（写真4、胸高直径5cm以上の大高木性樹種）を調べ、立地について堆砂域を含む谷底部と堰堤の埋戻部に分けて記録しました。

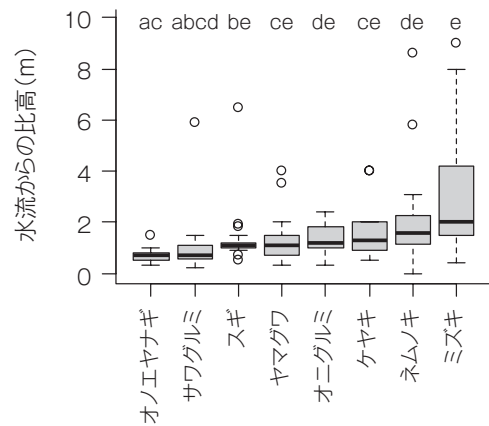
図4 堰堤周辺更新木の水流からの比高分布
同ジアルファベット間に有意差なし

見ると、ミズキとケヤキは埋戻部に、その他は谷底部に多い傾向がありました。水流からの比高を比較すると、オノエヤナギとサワグルミが特に水流に近いところに、ミズキが水流から離れたところに成育していました（図4）。これらの樹

種特性は、耐冠水性、耐乾性、適する土壌の違いを反映しており、堰堤周辺で植栽を行う場合は、同じ溪畔林構成種であっても、微環境に配慮して樹種を選定することが望ましいと考えられました。

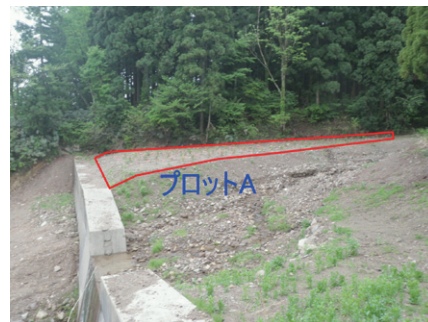
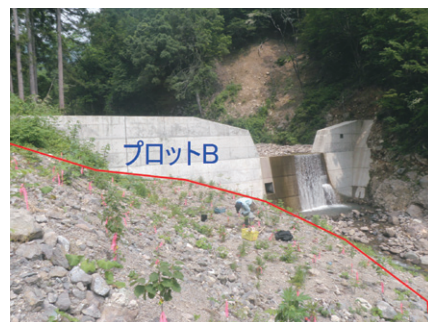
写真5 植栽プロット

太谷川流域の堰堤の埋戻部2箇所（プロットA・B、写真5）に、ヤマハンノキ、サワグルミ、オニグルミ、スギを2010年の秋から2011年の春に植栽し、生存率と樹幹長を追跡調査しました。いずれのプロットも重機により締め固められており、山中式土壤硬度計の測定値はそれぞれ17、19mmで、礫の多いやや硬い土質でした。

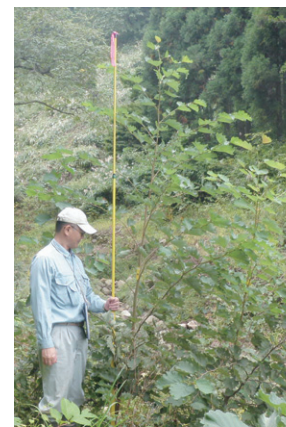
写真6 成長の良いヤマハンノキ

プロットAのオニグルミは枯損が多く、生存率は2013年秋に43%まで低下しました（図6）。この枯損は、降雨後などに滞水する場所で多く発生していました。プロットAの他の種とプロットBでは生存率は80%程度以上と高い値を保っていました。成長はヤマハンノキが最も良く、2012年以降は年に1m程度以上伸びて、2013年秋には樹幹長は3m前後となりました（図7、写真6）。ヤマハンノキは山腹工などで肥料木として広く用いられていますが、このような

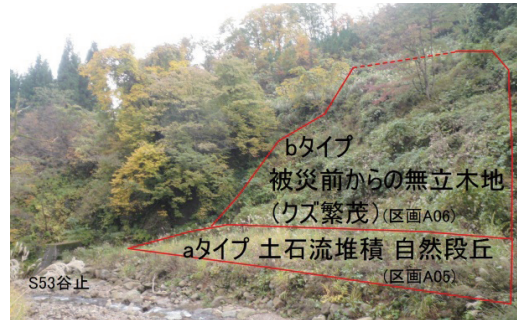
写真7 aタイプ自然段丘とbタイプ

土石流の堆積域はaタイプとし（写真7、写真8）、耐湿性のある先駆種（ハンノキ類、ヤナギ類）と、湿性環境で生育可能で、かつ立木密度が高く土石捕捉機能が高まりうる羽状型（主幹が明瞭で通直）の樹形となる非先駆種（サワグルミ、カツラ、スギ等）を混植します。先

bタイプとし（写真8）、このような立地が生育適地の非先駆種（ケヤキ、トチノキ、オニグルミ等）に肥料木としてハンノキ類を混植して樹林化を図り、溪岸侵食・崩壊防止機能を発揮させます。植栽区画の中で乾湿度や照度に傾度がある場合は、その微環境に応じ植栽樹種を検討します。

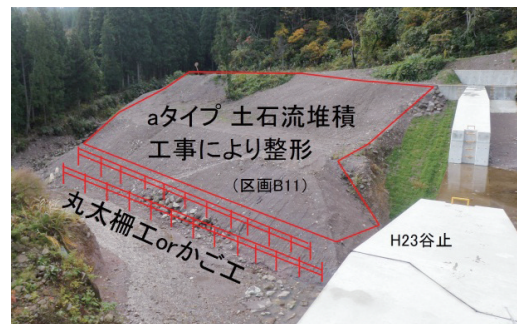
写真8 aタイプ工事跡地

駆種による樹林化ののち、非先駆種からなる森林へ誘導し、溪岸侵食・崩壊防止に加え、土石捕捉機能も長期的に安定して発揮させます。ただし、工事跡地（写真8）では特に硬い土質となっている場合があるため、より樹林化は難しいことに留意して目標を設定します。また、冠水の恐れが高い部分や、滞水部分については、特に耐冠水性の高いオノエヤナギやサワグルミを植栽するなど、区画内でも微環境に応じ植栽樹種を検討することも必要です。なお、ヤナギ類については、苗木を用いるのではなく、現地で挿し穂を採取して挿し付けてもよいでしょう（写真9）。

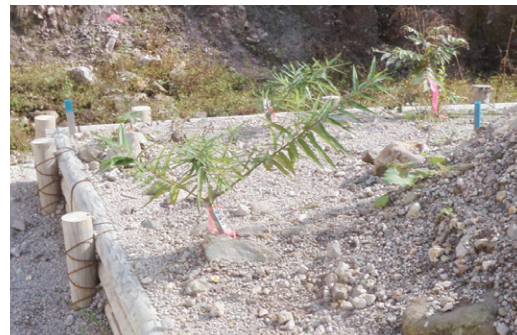
写真9 直挿したオノエヤナギ（写真8の施工地）
