富山県における治山木杭の耐久性（第2報） 皮付きと皮剥ぎ-塗布防腐処理スギ小丸太の耐用年数

Durability of Round Wood Posts for Erosion Control Projects in Toyama Prefecture II.* Service Lives of Sugi with Bark and Peeled & Coating Preserved Small Log

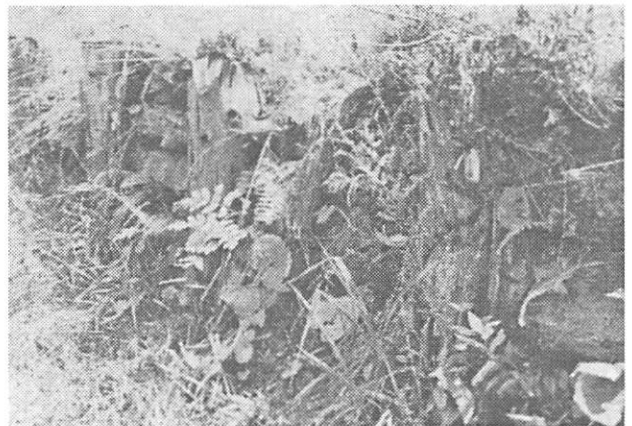
写真-1 スギ皮付き小丸太を使用した施工例(柵工)

富山県において、スギ (*Cryptomeria japonica* D. Don) は太宗を占める植栽樹種であり、民有人工林でも約93%がこれで造林されている。このため、治山施工を行う場合、施工地や隣接地にスギ造林地が存在する。したがって、運材や加工の手間を省き、施工に必要な木杭材料として、手近から得られる梢端材を含むスギ小丸太材を現場で加工利用することは、省コストな材料調達法といえる。県内でも、柵工（写真-1）だけでなく伏工、流路工のごく一部にその例がすでに見られる。

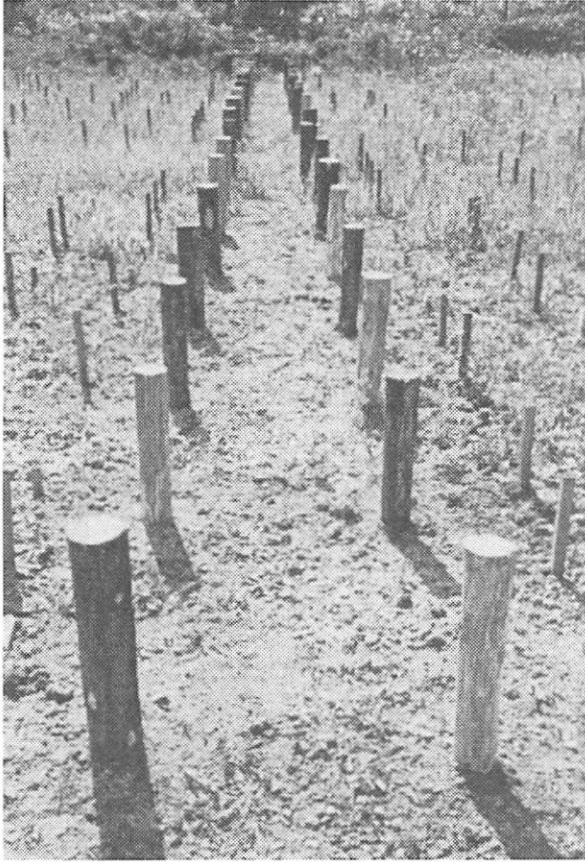
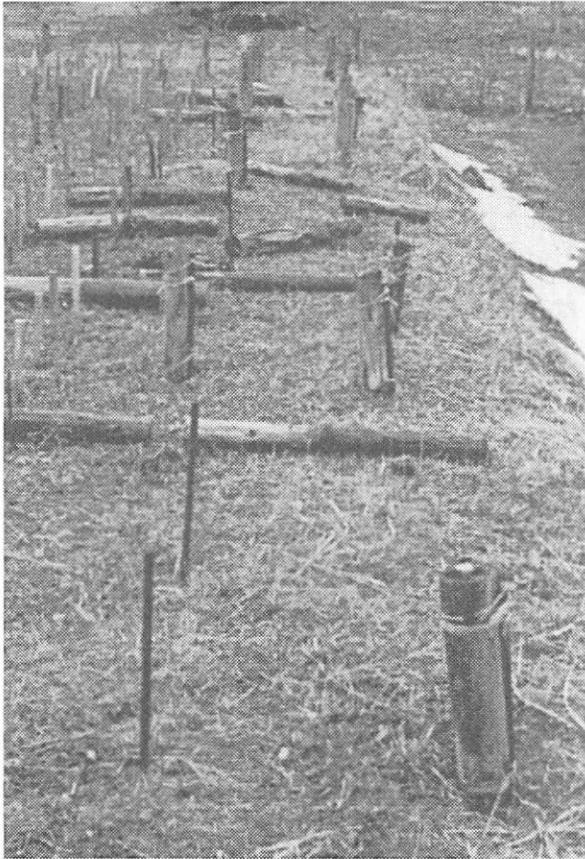
写真－2 暴露試験地の様子
 上：1987年9月29日の埋設直後
 下：1999年1月25日の中間調査時

小丸太試片は，木材試験場構内の杭試験地の一区画（広さ：2×18m，土壌：一部粘土混じりの褐色森林土，位置：東経137.102°，北緯36.703°，標高14m）において，1987年9月29日から2003年10月17日まで野外接地暴露した。ただし暴露地は，1990年8月の試験地移設に伴い同標高，西約200mの地点から移動した。小丸太試片は，処理区をランダムイズして，間隔1mで，長さの半分50cmまで地中に埋めて設置した。試験地の様子を写真-2に示す。
