立山弥陀ヶ原における過去の地形図と空中写真を用いた
人為的攪乱の把握

大宮 徹・小林 裕之

富山県農林水産総合技術センター
森林研究所研究報告

No.11 平成31年3月31日 発行

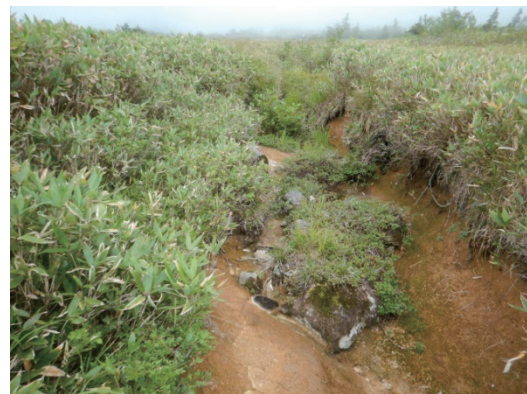
写真-1 姥石経由の旧道の現状（A-A'）

浸食が一部，礫層まで達している
a₁地点から東を見る
2016年8月12日撮影

以前からの登山道は図-3B に示したA-A'の延長である姥石を経由する道と，B-B'の延長である獅子ヶ鼻岩を経由する道であったが（富山県埋蔵文化財センター 2016），利用の集中する区間で複線化が始まっていたと考えられ，前者のルートはここ40年以上人が立ち入らなくなっているにもかかわらず植生の回復は遅く，2本の帯状に広がった踏み付け跡では各所で表土が露出したままになっており，場所によっては礫が露出していることもある（写真-1，写真-2，写真-3）。こうした古くからの道は，利用のあるなしにかかわらず表土がむき出しになっているかぎり，浸食が続く可能性がある。加えて，本来は草原を涵養しながらゆっくり流下する雨水などが浸食地に流入してしまい，草原の乾燥化をもたらす恐れもあり，実態調査と早めの対処の必要がある。

そのような理由から、緑化未成地については早急に景観復元をする必要があるが、こうした裸地の中には、近世からの人為的攪乱によるものと思われる箇所もある(写真-1, 写真-14)。緑化復元すべき近代の工事や踏みつけによる攪乱地と、何らかの形で保全すべき近世の遺構との線引きは単

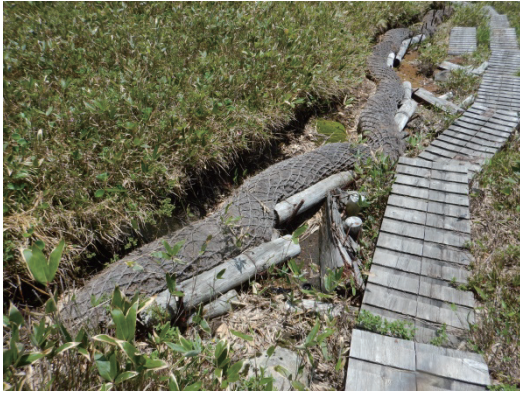
写真-2 松尾峠に向かう道の現状 (C-C')
2015年7月10日撮影

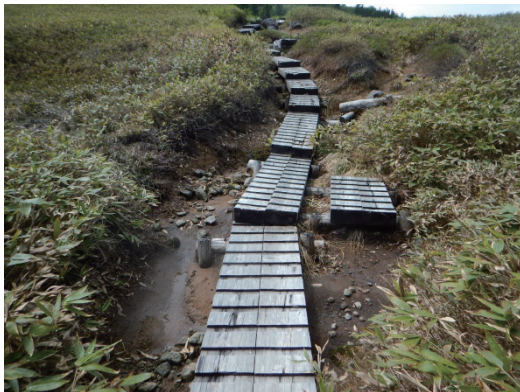
写真-3 松尾峠に向かう道 (D-D')
現在も浸食が続いていると思われる
2015年7月10日撮影

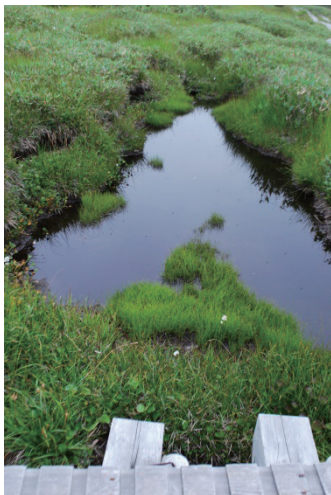
獅子ヶ鼻岩に向かう後者のルートにも現在の登山道と並行して攪乱の痕跡があるが(図-5に示したb地点近辺の複線化した痕跡), こちらはおおむね植被が回復して, ササ類あるいは湿性の草本類で覆われて, 表土はほとんど見られず, 踏み跡の浸食による窪地が, 栄ほか(2017)が指摘しているように疑似的な「池塘」になっているところもある(写真-4)。

写真-4
踏み跡の池塘

図-9のB'地点
付近の「池塘」
連続した攪乱の
線上にある
2015年8月28日

単なる見た目の景色という点に限れば, このようなかたちでの景観の回復は望ましいことと考えられるが, 池塘を象徴とする弥陀ヶ原の植生が学術的に注目されている点(河野1999)を重視すると, 本来の池塘・湿地の植生とこのようにして人為的攪乱の跡に形成された水面や植生とは明確に区別して記録し, 論じられる必要がある。

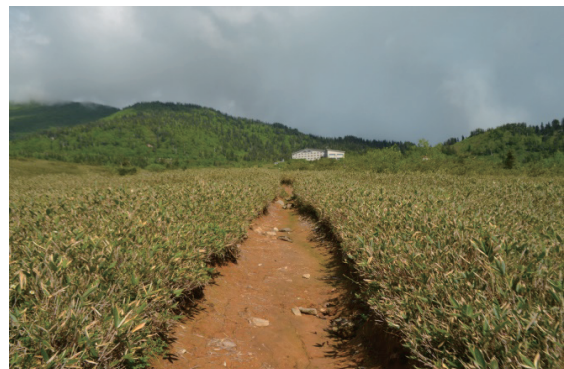
写真-6 短絡線として開かれた道(現在は廃止)
b₁地点付近の現状 2015年7月10日撮影

登山道のあり方と環境への負荷のかたちを時代の流れにそって見ると, アルペンルート開通前は室堂へ向かう者も含めてほとんどの登山者が追分付近を徒歩で通過するため踏圧が大きく, また自然植生への立ち入りが今より自由であったので(写真-5), 人為的攪乱は広く拡散し, 登山道の複線化や短絡線の形成も進んでいた(写真-6)。これに対し, アルペンルート開通後は, 室堂に向かう来訪者についてはバスにより弥陀ヶ原は基本的に通過することとなったため, 登山道にかかる負担はアルペンルート開通前に比べて格段に小さくなっていると考えられる。また木道を整備し(写真-7), 過剰な登山道を廃止するとともに(写真-8), 自然植生への立ち入りを規制することで, 攪乱の面的拡大の抑制が図られるようになった。

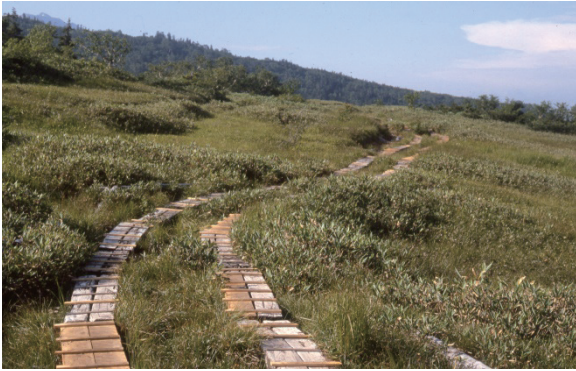
写真-7 初期の木道 枕木の直置きであった
b地点のやや南側 1986年8月22日撮影 (加藤治好)

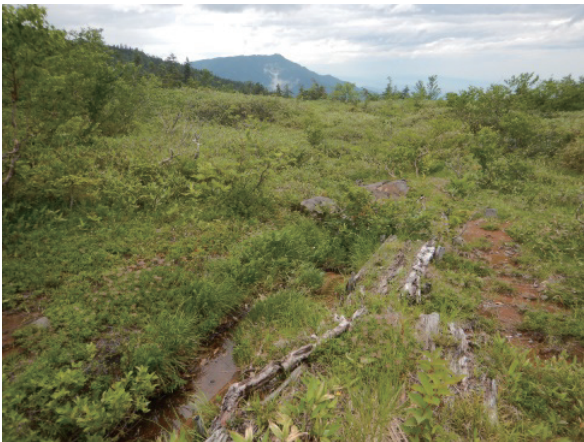
写真-8 現在は廃止されている登山道
F'より東の区間
2013年7月17日撮影

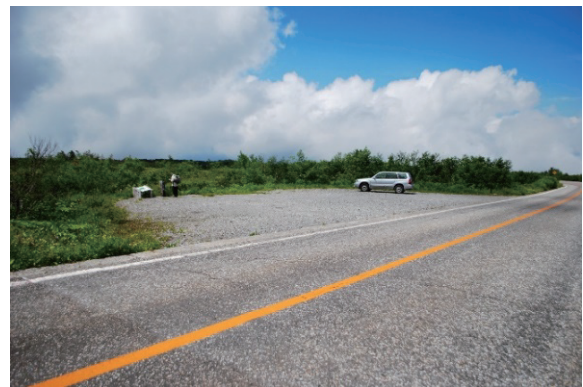
分岐点Bの近くにあった「追分小屋」は吉澤(1925)によれば建坪5坪の木造平屋で、収容定員は20名の避難小屋であった。当時の姿が立山博物館(2005)に掲載されている。1963年撮影の空中写真には、すでに、この小屋の痕跡は見いだせない。現在、その場所は砂利敷きの待避所になっている(写真-9)。

写真-9 追分小屋跡地と推定される待避所
B地点付近 2015年7月10日撮影

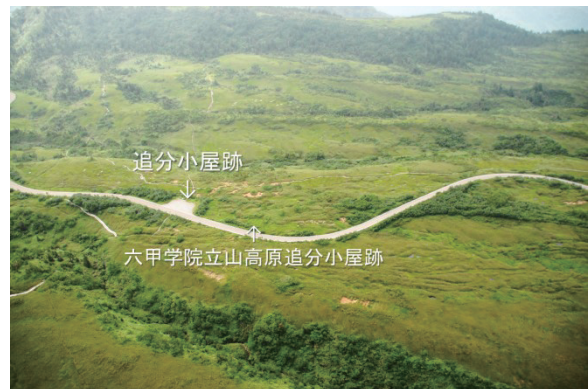
写真-10 二つの「追分小屋」跡の位置関係
2015年8月6日撮影

沿線の施設についても当初の敷地内での改築等のとどまり、中には景観を最重視して縮小された例もある。六甲学院立山高原追分小屋(写真-10)

は老朽化の伴い改築の要望が出されたが、追分周辺の眺望を人工物で遮らないよう、景観を向上させるため、現在の弥陀ヶ原駐車場の一角への移転となった(富山県自然保護協会 1982)。

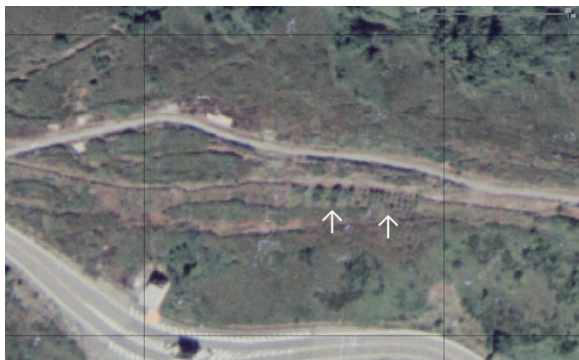
景観復元を目的とし、とりわけ現地産の植物のみによる施工を推進した立山ルート緑化事業では、1970年から、ミヤマハンノキを肥料木として裸地となった地表を落葉によるマルチングすることによって、周囲からの自然植生の侵入を促すことを目標に緑化が進められた(図-9、写真-11)

図-9 緑化事業開始に先行した試験植栽等間隔に植栽されたミヤマハンノキの樹冠(矢印)

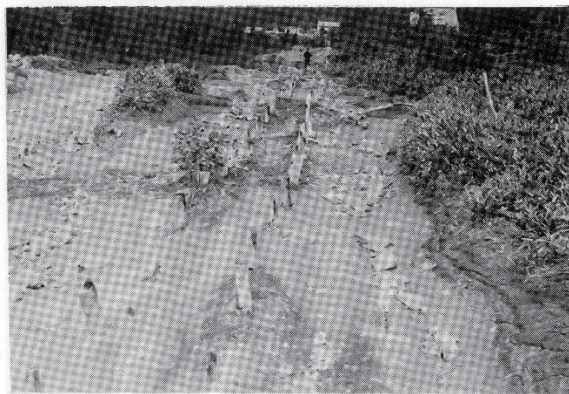
写真-11 1970年から開始した緑化事業(a₃付近) TKK(1974)より引用

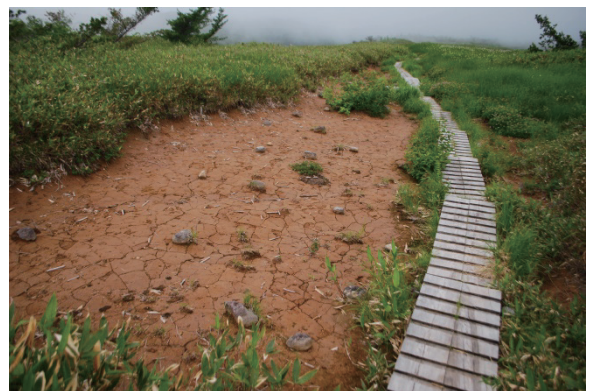
また、緑化施工地の多くで植被の回復が達成された一方で、植被の回復が遅れて裸地が広く残っている緑化施工地や、未施工地も少なからず残されている(写真-13)。小林(2008)は、こうしたダメージを受けた自然環境に出会うことによって、利用者が抱いていた期待や楽しみ、イメージが損なわれるとしている。また、浸食された土砂の流入による池塘への影響も懸念される。

写真-13 木道脇に残された攪乱地
緑化を試みた痕跡があるが植被は全く回復していない
Dから西へ70mの地点 2010年7月22日撮影

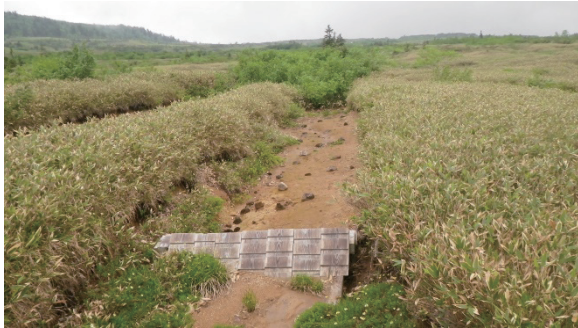
写真-14 登拝道が含まれる可能性のある裸地
E' 地点からB' に向かって20mの地点から西を見る
緑化を試みた痕跡がある
2012年7月17日撮影

純にはできない。富山県は2014年(平成26年)、富山県生物多様性保全推進プランを策定し、この中で立山信仰という歴史・文化もともなった特異な自然景観のあり方を踏まえつつ、自然環境の保全を推進するとしている。立山の歴史的側面を考慮すると、古くからの登山道やその跡地には重要な遺物が残されている可能性が捨てきれない。緑化を中心とした保全の中でこれまで取り組みが薄かった課題として、こうした歴史分野との連携があるのではないかと思う。植生復元や土壌の安定化などの事業を入れる際であっても、自然植生だけでなく、遺跡、遺物等の可能性にも十分配慮して計画を立て、作業を行うべきと考える。
