## 令和6年能登半島地震による富山県の水産業への影響（記録）

### Impacts on the fisheries of Toyama Prefecture by the 2024 Noto Peninsula Earthquake: a record

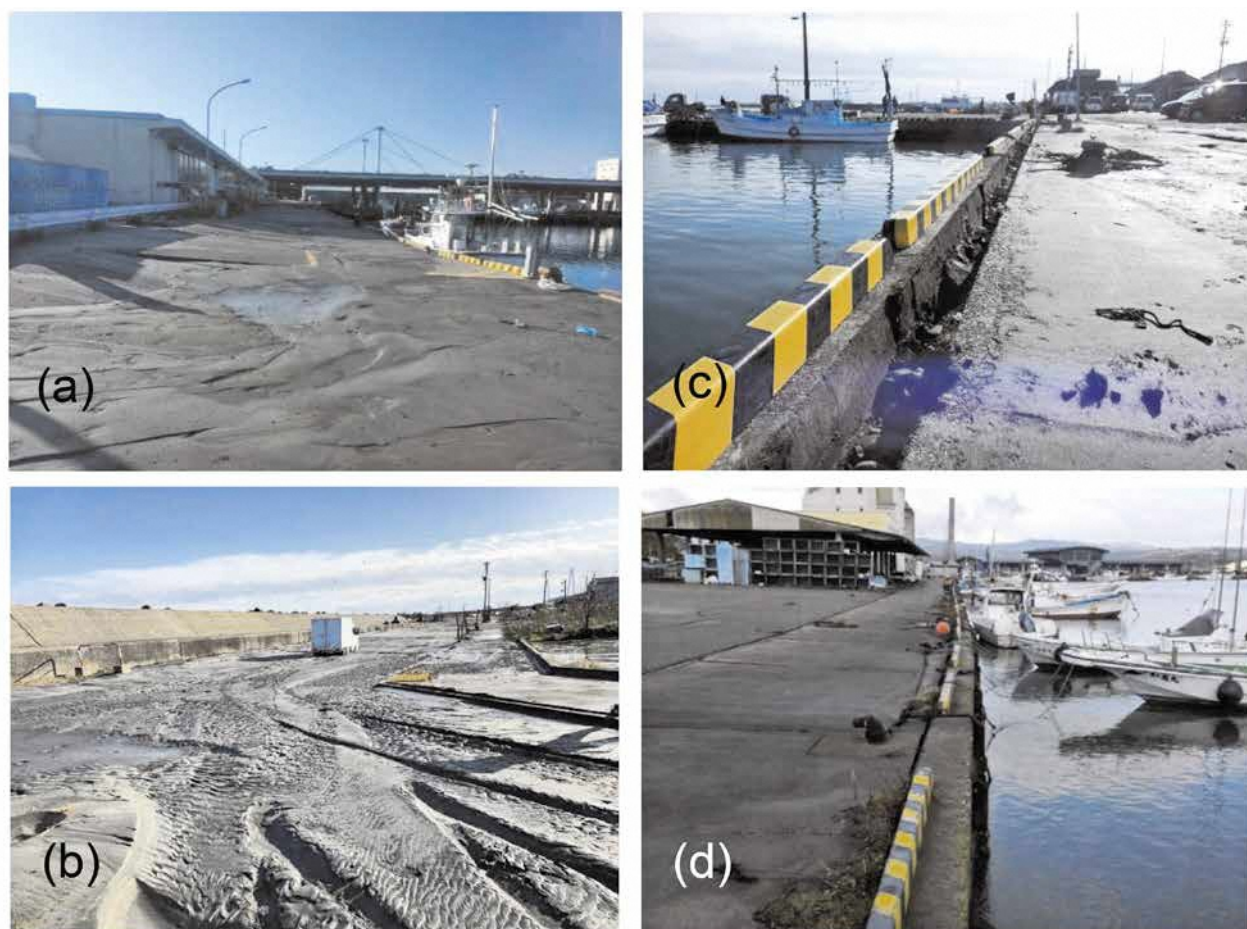
図1 能登半島地震による富山県での漁港の被害状況。(a) 岸壁エプロンの沈下(新湊漁港東地区)、(b) 液状化による臨港道路の噴砂(新湊漁港東地区)、(c) 物揚場の傾倒・沈下(新湊漁港西地区)、(d) 物揚場の傾倒・沈下(氷見漁港)。

特に石川県能登半島に近い県管理の氷見漁港や新湊漁港、氷見市管理漁港において被害が大きく、液状化に伴うエプロン舗装の沈下やひび割れ、臨港道路の段差の発生および護岸や物揚場の傾倒が多くみられた(図1)。

県管理漁港では、発災直後から各土木センター・事務所により、臨港道路や岸壁等に生じた段差の擦り付けなどの応急工事が行われた。復旧に時間を要する漁港施設については、公共土木施設災害復旧事業費国庫負担法(以下、負担法という)に基づいた手続きが進められ、被災箇所の測量や調査設計を踏まえ、国による災害査定が2024年3月から開始され、8月末までに完了した。財政面においては、本格的な復旧に向けて当面必要な予算を令和5年度1月補正予算専決処分により、漁港災害復旧費14億5200万円(負担法の対象施設の災害復旧事業)、県単独漁港災害復旧費2億9500万円(負担法の対象とならない施設の災害復旧事業)を措置し、災害査定の結果等を踏まえて令和6年度9月補正予算により、漁港災害復旧費1億7500万円、県単独漁港災害復旧費1億8300万円を追加措置した。災害査定後、順次復旧工事を発注し、漁業活動等と調整を図りながら復旧工事が進められている。一方で、県内における災害復旧工事の本格化に伴い、技術者や下請け工事業者の確保が困難なこと等を理由に入札が不調となる工事が散見され、今後の復旧復興に向けた進捗への影響が懸念される。

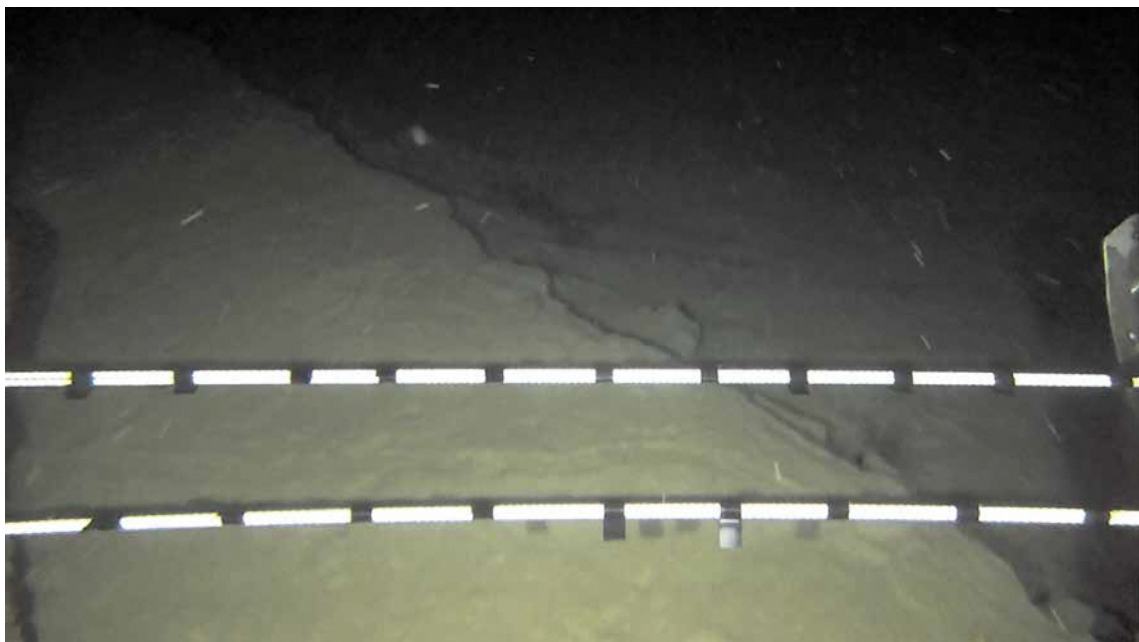
図7 富山湾の魚津沖水深800～900 mで確認された海底地すべりの痕跡．2本のロープには10 cm間隔で目印を付けている．

52.841' N, 137°17.230' E) から終了地点 (37°51.996' N, 137°16.136' E) の約 2.2 km の間に 4 箇所の海底地すべりの痕跡を確認した (図 3 中の \*3)。それらの海底地すべりによって生じた段差は、目測で約 0.3 ~ 2 m と推定された (図 7)。漁場によってベニズワイガニの捕獲個体数や海底地すべりによる海底環境への変化が異なるが、海底地すべりやそれに伴う混濁流の影響の差がベニズワイガニの生息密度に反映されていると推定される。2007 年 3 月 25 日に発生した能登半島地震 (M 6.9) の時も、富山湾では地震発生 5 分後に津波が発生してボートの転覆が起きており、富山湾の西部海域で海底地すべりが津波を引き起こしたと考えられている (Abe et al. 2008)。新湊漁協のかにかご漁業者によると、2007 年能登半島地震の後にも、令和 6 年 (2024 年) 能登半島地震の時と同様にベニズワイガニの漁獲が悪くなったとの証言があった。富山湾では近辺で比較的大きい地震が発生すると、海底地すべりが繰り返し起きている可能性がある。ベニズワイガニは、甲幅 9 cm を超える漁獲サイズまで成長するのに 8.7 ~ 10.2 年を要するため (前田・内山 2024)、資源が減少した海域では回復に長期間を要することが見込まれる。
