富山県農林水産総合技術センター 木材研究所研究報告

2009. 3. No. 1

富山県におけるスギ材利用の現状	中谷 浩、坂井正孝、 長谷川益夫、柴 和宏	1
平成19年(2007年)中越沖地震における木造住宅の被害調査	園田里見、中谷 浩、 長谷川益夫、柴 和宏、 秦 正徳	6
ロシアカラマツを用いた高耐久外装材の開発	長谷川益夫、中谷 浩、 島崎 鶴雄	18
15年経過した木製歩道橋の劣化調査事例	栗崎 宏、中谷 浩	29
木材液化技術による建築廃材の利用 (第1報) - C C A 処理廃材利用の検討 -	鈴木 聡、藤澤泰士、 中谷 浩、高橋理平	38

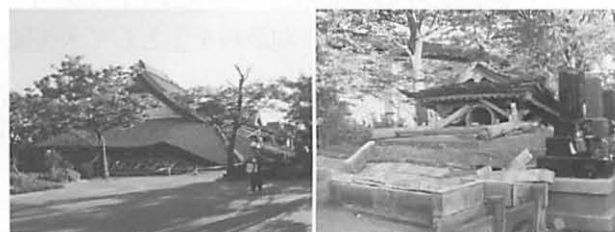
図5 聞光寺の被害（柏崎市西本町）

一方、社寺建築は転倒が多く見られた（図5、6）。今回の地震では柏崎市中心部にある社寺の本殿・本堂の6割が応急危険度判定で「危険」と判定された⁵⁾。このような建物は壁量が少ない上に、小屋重量が大きく、柱-横架材、柱脚-土台・基礎の緊結がないため、大変形後にP- δ 効果により転倒もしくは倒壊に至ったと推察される。

ア) 本堂の倒壊 イ) 鐘楼堂の倒壊

※本堂は中越地震で屋根を葺き替えていた。

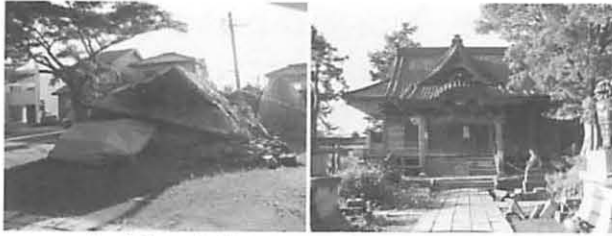
ア) 本殿の倒壊 イ) 拝殿は変形・脚部移動
図6 柏崎神社の被害(柏崎市西本町)

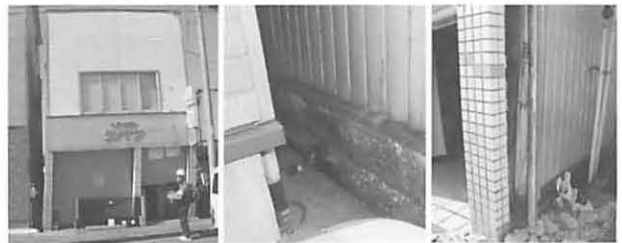
図8 店舗併用住宅の被害(柏崎市東本町)

これまでの地震でも同様の被害が多数報告されてきたが、先の能登半島地震⁴⁾や今回の地震も例外なくこれらの被害原因が確認された。また、納屋・車庫・倉庫なども構造的に同様の危険性があり、被害も多くみられた。図8の店舗併用住宅は桁行き(奥行き)が深く、後部構造の耐力で倒壊を免れた。基礎は布石式で、構法や築年代はかなり古いと思われる。前面を改装しているが、開口脇が腐朽し、耐久対策や維持管理が十分とはいえない。

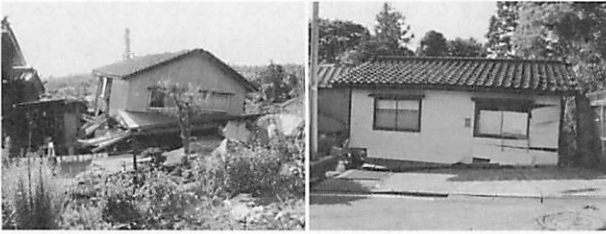
刈羽村などの郊外の納屋や車庫は、同一敷地内の母屋に比べ被害が大きくなる傾向がみられた(図11)。利便性のために開口を採りすぎ、壁量が不足したと推察される。

図11 納屋や車庫の被害（刈羽村、西山町）

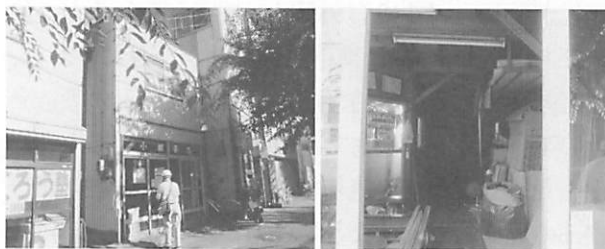
図17は被害軽微もしくは無被害の戸建住宅で、築年代が新しい。図18は外観上、被害がありそうな建物であったが、内部に構造的な補強がなされており、被害軽微であった店舗である。図19は前出の酒造会社の工場敷地内の建物で、他の建物と同様に木骨に土塗り壁をした土蔵造りである。築年代は古いが、内部のトラスや頬杖などの耐力要素が多く、躯体に緊結されていると思われる屋内の大型機械装置も耐力に寄与したようである。土壁の一部に亀裂や剥落などがみられたが、同敷地内の他の建物に比べ、被害が著しく小さい。

図18 補強により被害軽微な店舗（柏崎市）

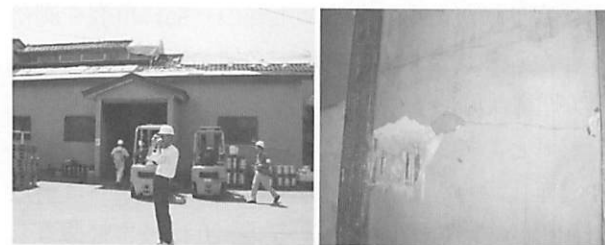
図19 被害軽微な酒蔵（柏崎市）

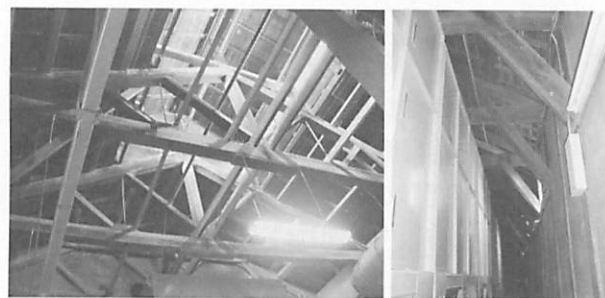
参考として、鉄骨造は被害が少なかったが、規模や築年代からみて、構造方法の差というよりは構造計画の綿密さの違いといえる。図20は被害軽微もしくは無被害の鉄骨ラーメン構造で、築年代は比較的新しい。ピロティを含むものもあるが、ピロティに配慮した構造計画がなされたものと思われる。

図20 無被害・被害軽微な鉄骨造（柏崎市）

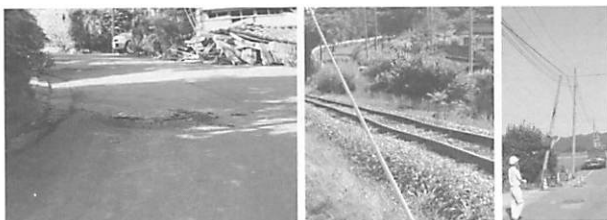
市街では、屋内土間の亀裂(図22)、宅地内の亀裂、道路の亀裂、沈下・陥没、噴砂などが随所にみられた(図23~25)。水道、鉄道、電力などの社会基盤にも随所で被害が及んだ(図26)。海岸沿いや斜面では、落石・土砂崩れによる道路の寸断が発生した。震源付近では加速度が大きかったためか、石造ベンチの座板の飛躍跡がみられた(図27)。海岸や河川周辺では顕著な地盤被害がみられた(図28)。特に、鯖石川改修記念公園では、地割れ、噴砂などの大規模な被害があった(図29)。同公園は柏崎市内の砂丘地帯を蛇行する鯖石川の中洲にある。液状化が多発し、随所に大規模な地割れ、噴砂痕がみられた。並行する地割れの間隔は周期的にもみられた。

図26 マンホールの隆起、鉄道レールの褶曲、電柱の傾斜（刈羽村）

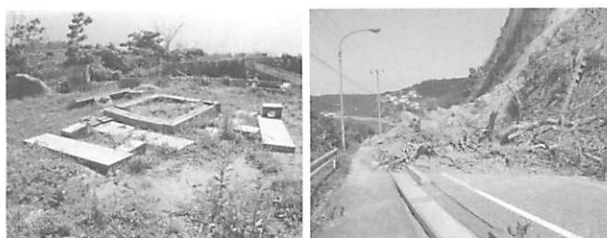
図27 コンクリートベンチ座板の飛躍、斜面崩壊による道路寸断（震源付近の灯台）

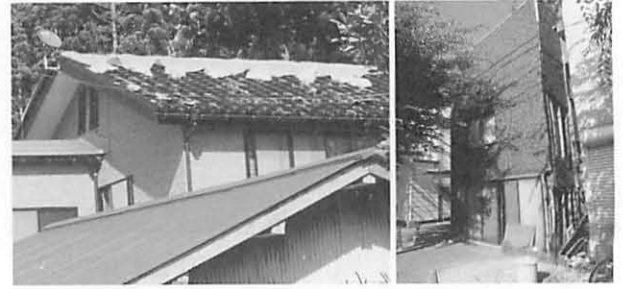
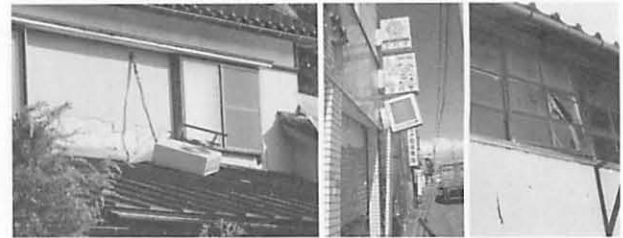
うに、ブロック塀、石塀、墓石、石灯笼などの転倒、瓦・外装材・看板・エアコン室外機などの落下、ガラスの破損など建物本体以外に地震時に危険な物は多く、今回の地震もその例外ではなかった²⁾(図30、31)。

図31 落下の危険がある非構造物材(西山町、柏崎市、刈羽村)

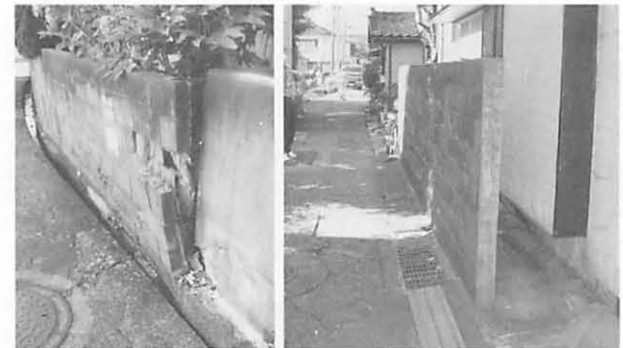
調査中の聴き取りでは、平成16年の中越地震の経験からブロック塀の補強や外壁の補修をしていたという住民もいた(図32)。本報の調査地域では、今回の地震発生前に、中越地震の教訓から被害を受けやすい部分を積極的に撤去・補修していた可能性がある。そのためか、ブロック塀の転倒や外壁の落下は中越地震⁹⁾や能登半島地震⁴⁾に比べ、やや少ない印象を受けた。

ア) 配筋で転倒を免れたブロック塀

イ) 中越地震後に配筋補強したブロック塀

図32 補強により転倒を免れたブロック塀(柏崎市)

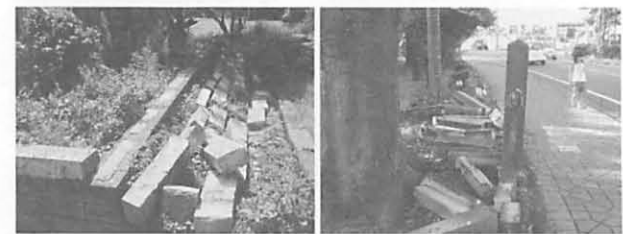
一方、石造の塀、石灯笼の転倒は多くみられた。特に寺社内の石造構造物は転倒が著しかった(図30)。被害の著しい石造構造物には配筋がみられず、モルタルなどで接着した痕がみられたものもあるが、重量が極めて大きく、モルタル接着程度では転倒力には耐えられない(図33)。

図33 無筋石造の塀柵の転倒(柏崎市)
