法面保護材の耐久性及び防草効果の検証

～試験設置した木製パネルの経過報告と改良型について～

木質製品課 桐山 哲

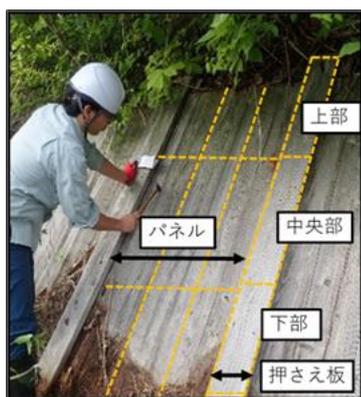
図 2 劣化・腐朽状況の測定
パネルを 12 等分し測定

状況は、パネルとパネル押さえ板 1 セットを 12 区画に分割し、目視とハンマーの打音判定により被害度 0～5 の 6 段階で評価しました（表 1、図 2）。数値が大きいほど劣化・腐朽が進んでいることを意味します。加えて、劣化・腐朽診断として荷重測定器による押し込み貫入深さの検証を行いました。荷重測定器（フォースゲージ DSV-500N）にプラスドライバー（軸径 3mm）を装着して使用し（図 3）、勢いをつけずに人力で押し込み、荷重 150N のときのドライバーの貫入深さを測定しました。
