100年を経過した住宅の耐久性調査 (第1報)

一部材の含水率と腐朽の状況

Investigation of durability of wooden houses used for 100 years — State of moisture content of members and decay situation —

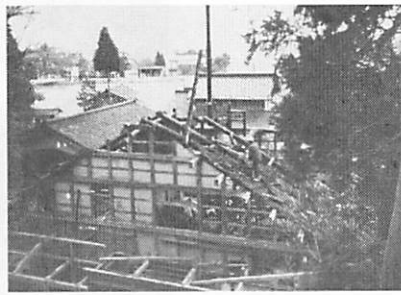
b 小屋解体

小屋組は、長さ7～8mの登り梁形式となっている（写真2b）。元口で約30cm、末口で20cm程度の丸太で、湾曲をそのまま活かしている。この梁が1間間隔で掛けられ、中間に登り梁を受ける桁行き方向の横架材も用いている。母屋は、150x180角で90cm間隔、垂木は60mm角で370mm間隔で何れもスギを用いている。本住宅で使用されている部材の構成を表1に示すが、柱に限らず、登り梁、母屋、垂木、下地板、小屋梁さらには、大引きや根太、床板にいたるまで、非常に多くのスギ材を用いていることが特長的である。自家山林を有する施主が自家のスギ材を住宅の隅々まで利用したと思われ、曲がり材は梁に、幅広材は床板、末木は母屋というよう
