富山県産スギ中径材の耐朽性 ドブ漬け防腐木製雪崩予防柵としての16年間の被害度変化

長谷川 益夫*, 中谷 浩*, 柴 和宏*

Durability of Medium Diameter Sugi Logs in Toyama Prefecture Changes in Damage Rate over 16 Years as Avalanche Prevention Fence Parts Treated by Soaking

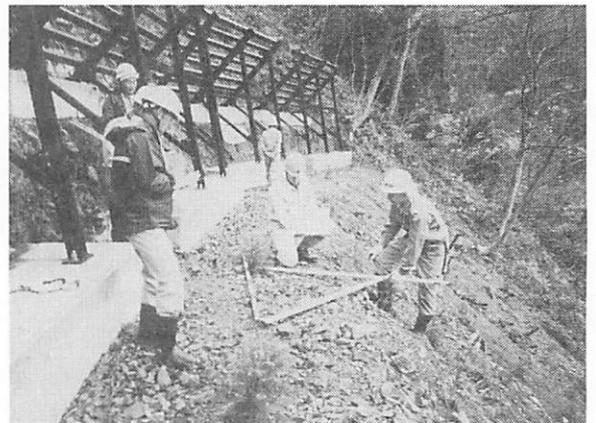
写真-1 鋼製雪崩予防柵の施工例(旧上平村)

で、写真-1に示すような鋼製・コンクリート基礎の強固な工作物を山肌に設けることが多かった。この工作物には、基礎工事が大きかりなため表土を攪乱し過ぎること、積雪に耐えられる大きさに林木が成長しても残存して育林施業や伐採の障害になりやすいなどの問題があった。

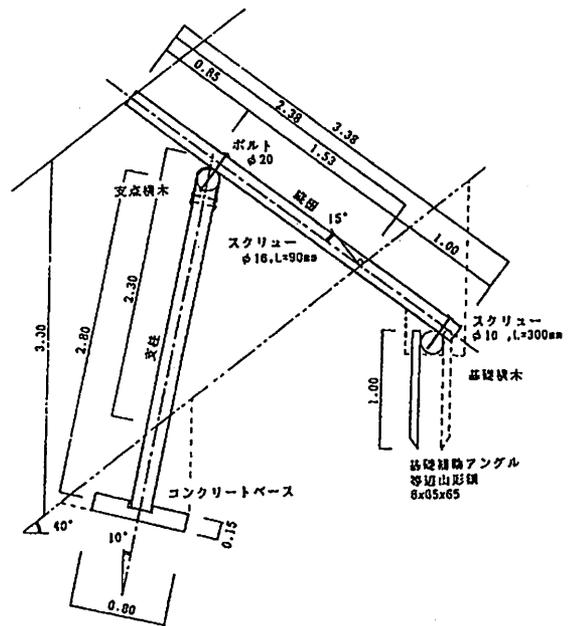
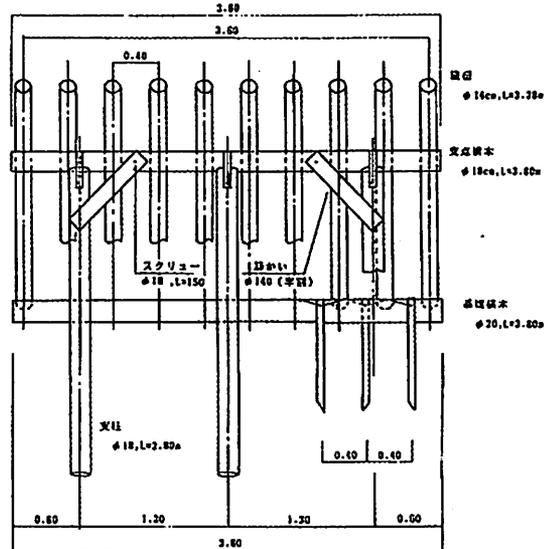
図-2 雪崩予防柵の構造図

設計は、新防雪ハンドブック³⁾の鋼製雪崩予防柵に準拠し、斜度40°，積雪深3mを設計条件とした。図-2のような、埋込み型の基礎横木(φ20cm×L3.8m)に40cm間隔で緊結し斜面に対して105°の角度に立てた縦柵(φ14cm×L3.38m)10本の上部下面に支点横木(φ18cm×L3.8m)を配し、その横木に対して3本の支柱(φ18cm×L2.8m)を谷側から入れる構造を1単位として、等高線にそって並べる方式をとった。鋼製柵と比べた特徴は、縦柵を密に用いながらも簡易な丸太基礎のため工事が簡略化さ

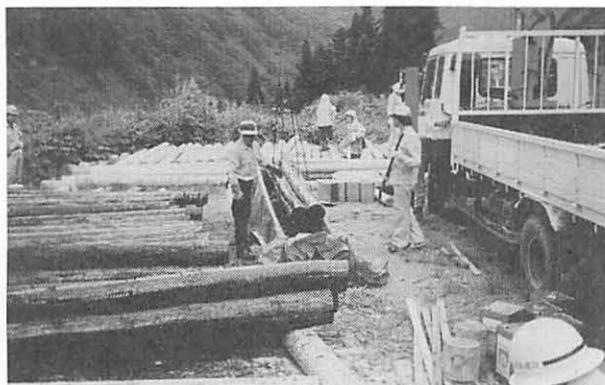
写真-2 スギ中径材のドブ漬け防腐処理

雪崩予防柵は、縦柵、支点横木、支柱および基礎丸太の4種の部材からなり、いずれにも県産スギ中径材を用いた。過去に行った柵工木杭の耐朽性調査結果から、スギ小径材の耐用年数が約6年と推定されていた⁴⁾ので、構造体の耐用年数15年を担保するため、部材とするスギ中径材を防腐処理する必要がある。そのため、木電柱地際塗布用として使用実績のある油性防腐剤で簡易に処理することにした。すなわち、剥皮のあと防水シートを上には掛けた露地で約10日間放置乾燥し、油性のナフテン酸銅系防腐防蟻剤(旧(株)山陽木材防腐製“サンプルザーOGRグリーン”⁵⁾原液に1分間ドブ漬け(ユニックを使用し140秒/回の処理サイクル)して(写真-2)、部材の防腐処理を行った(以下OGRg処理)。

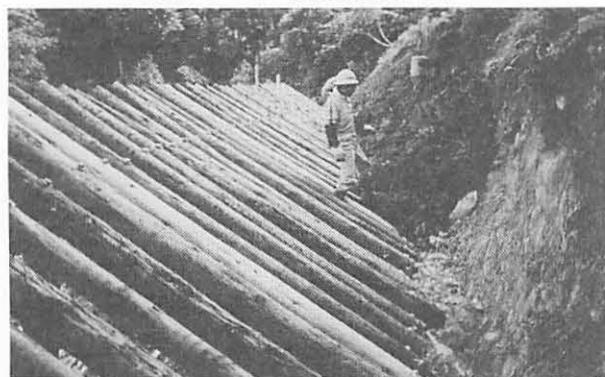
写真-4 縦柵脚部の埋め戻し作業(1989.9.21)

部材準備からはじまる一連の施工作業は、地元の建設業者が、1989年6~10月に行った。接合部切欠きやボルト穴の加工は、防腐処理後に行ったが、いずれも加工後にドブ漬け処理の残液を十分に塗布した。施工途中と完成後の状況を写真-4、5に示す。木製柵の設置開始は1989年9月上旬であった。柵完成後に、スギ間伐材を使ったグライド抑制工とスギ(160本)とニセアカシア(160本)の植栽工が施された。

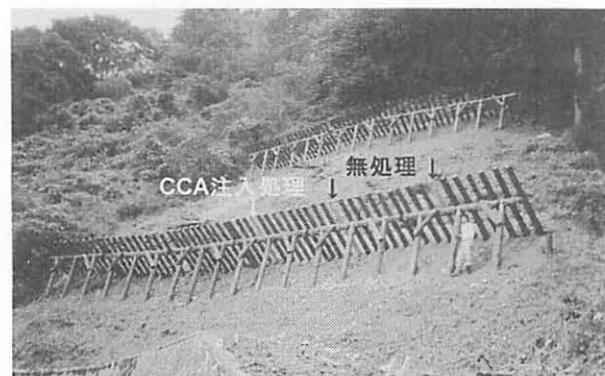
写真-5 雪崩予防柵完成直後の状態(1989.10.20)
