平成16年新潟県中越地震における木造住宅の被害

Damage of Wooden Houses by 2004 Mid Niigata Earthquake

平成16年新潟県中越地震における激震ゾーンを中心に主に木造住宅の被害調査を行なった。被害と建物の特徴との因果関係は過去の地震災害調査から判明している知見と概ね一致するものであった。山間部の直下型地震であり、地震発生前の秋雨前線の影響もあり、地盤被害は顕著であった。住宅の耐震性については構造計画の重要性が再認識された。同時に既存不適格建築物への耐震改修が今後の重要な課題であることが示唆された。また、被害建物の修復状況についての知見も得られた。

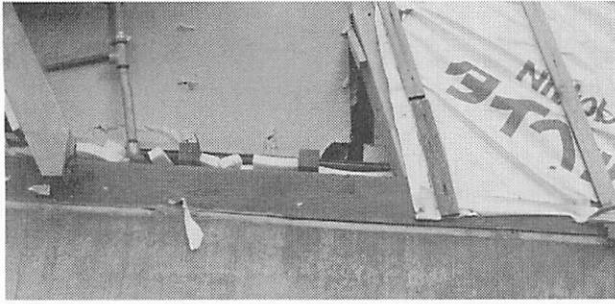
土台材の樹種は、スギが比較的多く (図21)、次いで銅系薬剤を注入処理したとみられる緑色の防腐処理カラマツが多かった (図22)。前者は比較的古い物件で、後者は比較的新しい物件にみられたが、スギ土台はいずれの物件でも着色が見られず、無処理の可能性が高い。一般的に無処理スギ材は中程度の耐久性であるため、土台材には適さないとされるが、建設当時の地域の材料流通と経済性の理由から多く使われたものと推測される。腐朽状況については、カラマツ防腐処理土台では腐朽事例は観察されなかった。スギ土台の中には明らかに腐朽している例もあったが、ほとんどは健全であった。特に、高床式住宅では土台が地盤面からかなり高い位置にあり、床下空間が乾燥しやすいため、無処理でも腐朽劣化が少なかったと考えられる。

図22 カラマツ防腐土台の例（田麦山地区）

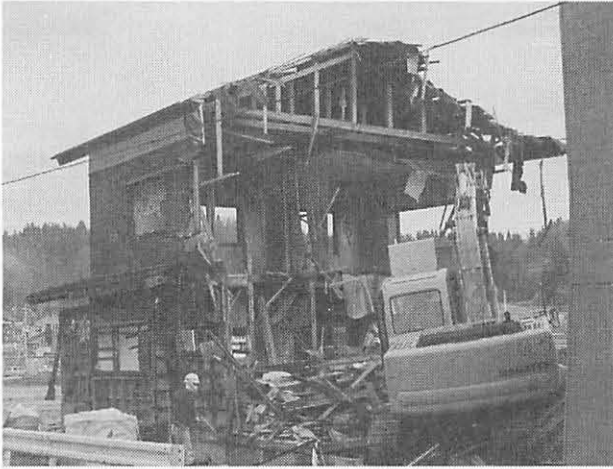
図42のように被災住宅の解体が進む中、建物の修復も多く見られた。躯体損傷が少なく残留変形が小さい家屋の場合は、変形の矯正後、内外装や基礎クラックの補修、建具の交換などが主な作業となる。伝統的な構法による民家や社寺建築などの残留変形が大きい被害建物では、建物の大小を問わず次のような方法で修復が行なわれていた。すなわち、①チルホールとワイヤロープによる残留変形の矯正、②筋交いなどの耐力壁の追加による上部構造の修正・補強、③仮設材による補強、④上部構造の基礎からの切断、⑤リフトアップと水平移動、⑥基礎の補修あるいは新規打設、⑦上部構造の設置である（図43、44）。隣接敷地に余裕があれば予め基礎を施工し上部構造を移設する。これらの手法は、建物の浮上、移動・回転を行なう曳家の技術である^{24) 25)}。曳家は建物を移築する伝統的な技術であるが、近年は技

図42 解体中の家屋（田麦山地区）
