平成19年（2007年）能登半島地震における木造住宅の被害

Damage of Wooden Houses by the Noto Hanto Earthquake in 2007

木造住宅を中心に平成19年（2007年）能登半島地震による被害調査を行なった。被害と建物の特徴との因果関係は既往の知見と概ね一致するものであった。門前、穴水など地域的に古い家屋・土蔵が多く、このような建物に被害が多くみられた。間口開口が広く、部分的に壁量が極端に不足する店舗等に顕著な被害があった。土蔵など被害家屋の一部には著しい腐朽・蟻害がみられた。既存不適格建築物への耐震改修が今後の重要な課題であることが示唆された。

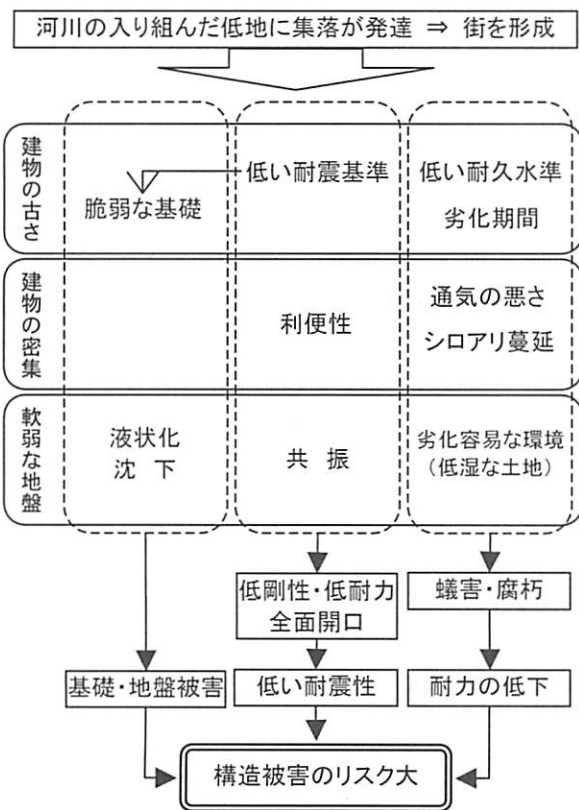
図-29 町屋被害の起因リスクの関係

これらの要因は概ね図-29のように関係して構造被害を助長していると考えられる。生活、農業、水上交通などの利便性から河口付近や河川の入り組んだ低地で集落や町並が発達しやすい。このような地域の地盤は概して軟弱である。更に、北陸地域では、年間を通して降雨量が多く、気温も氷点下を下回りにくい。地震や台風被害が希なので、比較的厳しい劣化環境にありながら維持管理意識が育ちにくいことも考えられる。
