雪食崩壊跡地での木本緑化

森林資源課 相浦 英春

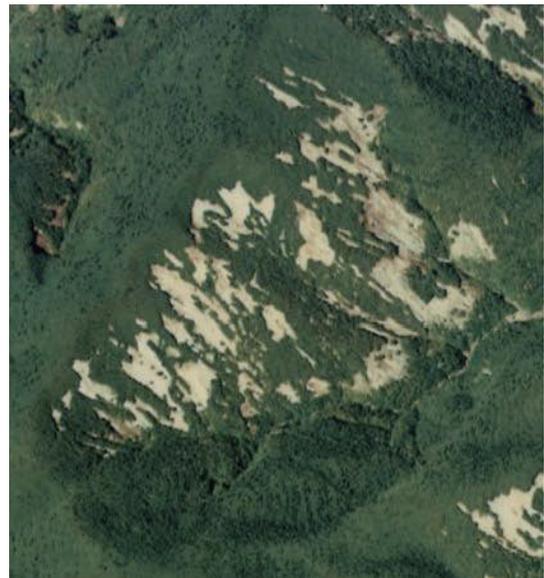
図1 裸地化した斜面の様子(1977年)

南砺市利賀村の百瀬川源流域は標高 1000～1570m、最大積雪深が4 mを超える豪雪地の水源流域です。この地域では、1950年代を中心にブナ林の皆伐が行われ、その後スギ、カラマツの植林が行われました。しかし、その後雪食崩壊が発生し、1970年代には流域内の多くの斜面が裸地となってしまいました(図1)。

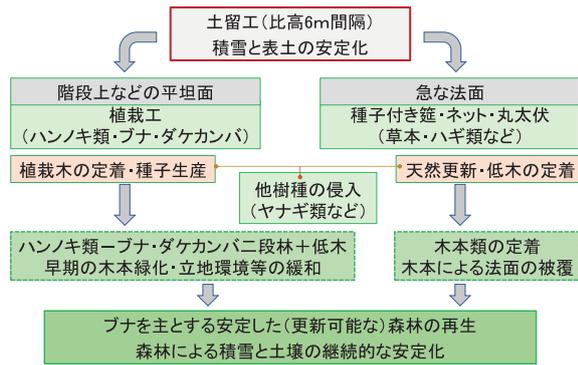
図2 多雪山地における木本緑化の方法

以上のように、このような厳しい条件の崩壊跡地で木本緑化を行うためには、従来から行われてきた航空実播工や土留工では困難であることが分かりました。そこで森林研究所では多雪山地における木本緑化を図2のような手順を進めることを提案し、その方法が水源林整備事業で実施されました。

図2を説明すると次のようになります。

- ① 積雪と表土の安定化を確実に図るため、土留工間の比高を従来の半分の6mにする。
- ② 土留工上の平坦面には植溝を掘り客土して植栽環境を改善する。植栽には早期の植被と肥料木としての効果を期待するハンノキ類を植栽する。ハンノキ類には治山事業でよく使われるヤマハンノキのほかに、複数の幹を出し積雪に強いと考えられたミヤマハンノキとミヤマカワラハンノキを加える。同時に、本来この地域で安定した森林を形成していたブナに加えて、樹種を多様化してより確実な木本緑化を目指すために多雪地に強いダケカンバを植栽

ここで示した木本緑化の方法について、当研究所の発表会（2013年）で紹介したことがありました。そのとき「何年程度で緑化が完了といえるようになりますか」というご質問をいただきました。そのとき「50年ぐらいです」と回答したら会場が静まりかえったことを覚えています。確かにずいぶんと気の長い話ではありますが、図2に示しましたようにこの緑化の目標を、成長が遅く結実するまで40～50年かかるブナが更新できるようになることと考えると

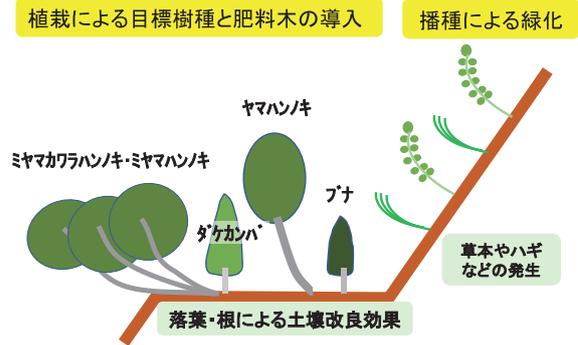
図3 二段林を形成した段階のイメージ

- する。法面には草本やハギ類の種付き筵を張り、ネットと丸太伏で固定する。
- ③ 土留工上の平坦面はハンノキ類によって早期に木本緑化されるとともに、その落葉などによって立地環境がさらに緩和され、ブナ・ダケカンバとの二段林を形成する。法面は播種した草本や低木で被覆される。また、ハンノキ類の天然更新やヤナギ類などの侵入が生じる。この段階のイメージが図3です。
- ④ 緩和された環境下で目的樹種であるブナなどが徐々に成長し、天然更新が可能な林齢まで達することで、積雪や土壌を継続的に安定させる水源林が再生される。

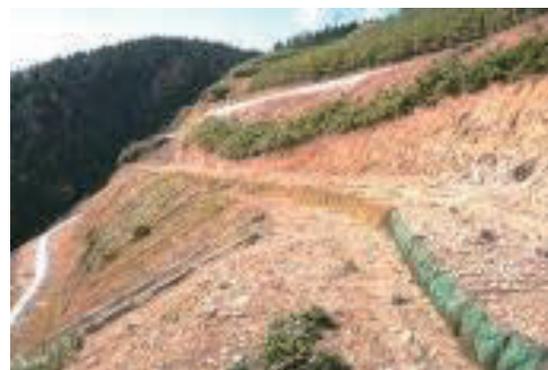
図4 工事直後の状況

木本緑化の手順を示しましたが、工事が行われた直後は図4に示したように、裸地斜面であったとはいえかなりの荒療治を行ったことが分かりますが、森林を失って裸地化した多雪山地の斜面で、積雪や土壌を安定化するにはこのような工事が必要になると言えます。それでも植栽から5年後には図5のように、ハンノキの下でブナがゆっくりとですが元気に成長し、図3の状況になりつつあることが分かります。土留工上の平坦面に植栽した植栽木を対象に21年生時まで繰り返し行った毎木調査の結果を図6に示します。ハンノキ類ではヤマハンノキの生存率が非常に低くなってしまいましたが、その他2樹種は生存率も高く順調に生

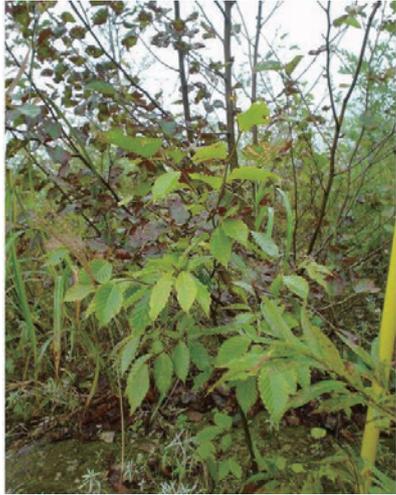
図5 ハンノキの下で生育するブナ

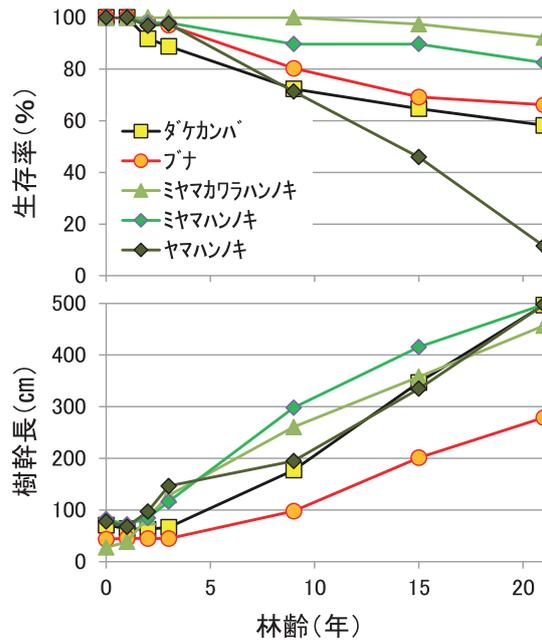
図6 21年生時までの植栽木の生存率と平均樹幹長

育しています。ブナとダケカンバは10年生頃までは成長が遅れていましたが、その後はハンノキ類と同程度かそれ以上の成長量を示しています。

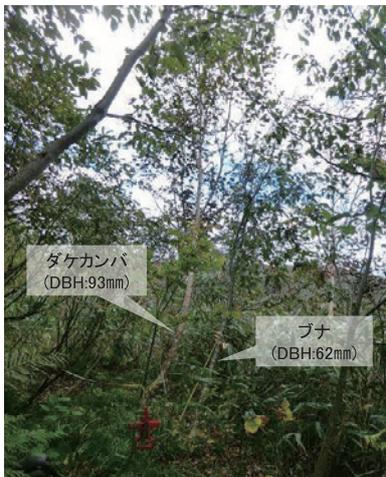
図7 ブナとダケカンバの状況

また、ハンノキ類が根元から複数の幹を出しながらも積雪によって倒伏しているのに対して、ダケカンバやブナは概ね直立していました(図7)。また、植栽したハンノキ類が天然更新するとともに、法面にはタニウツギやヤナギ類が侵入していました。(図8)。

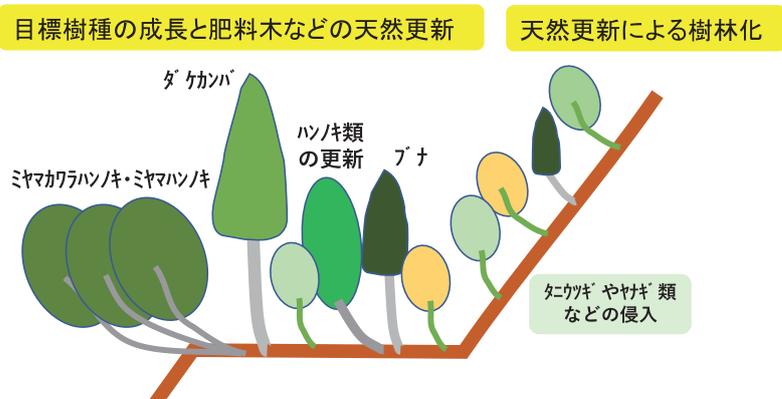
図8 21年生時の林分構造

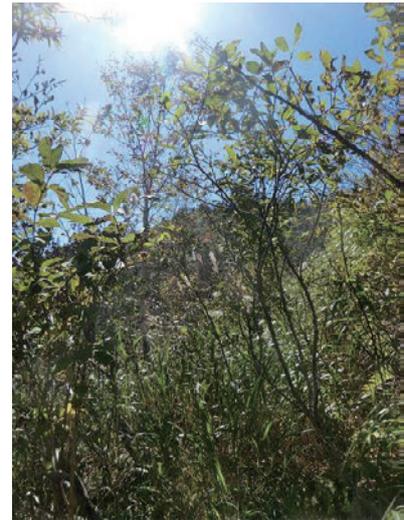
図9 図2の調査地の現状

にミヤマハンノキは約3本、ミヤマカワラハンノキは約4本で、他の樹種が概ね1本であるのとは対照的でした。そのため胸高断面積では60%近くをハンノキ類2樹種が占めていましたが、目的樹種のブナとダケカンバもあわせて30%ありました。また、胸高断面積の合計は26.0m²/haに達していて、県内のコナラ群落やブナ-ミズナラ群落の値に近づき、土留工上の平坦面に限って見た場合は林分としてかなり発達してきていると評価できそうです(図9)。

いましたので、そのような回答になったわけですね。種を供給してくれる母樹がなくなってしまったのですから、植栽して成長するのを待つしかなかったのです。それでも目標達成までの期間も半分が過ぎ、図9に示したように施工直後は裸地ばかりだった斜面も、今ではすっかり樹木が茂っています。まだ時間はかかると思いますが、いつかブナが結実し天然更新する時が必ず来ることでしょう。
